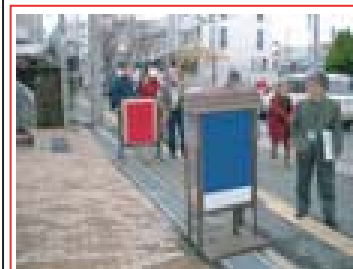
・沿道の店舗の看板や放置自転車が、通行の支障となっている区間がある。

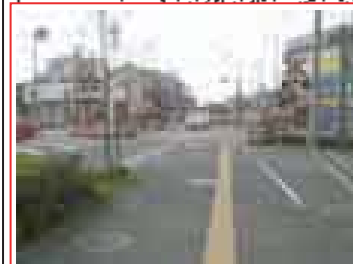
・踏切内では、視覚障害者誘導用ブロックに代わる誘導方法を検討してほしい。

・レールの隙間に、車椅子の車輪がはまりそうになる。

・踏切の北側を東から西へ横断する場合、牧落公園線の箕面方面から中央線の東方向へ左折する車が多く、待避場所もないため、安全が確保されていない。

・踏切の北側を渡りきった西側の部分に視覚障害者誘導用ブロックが敷設されていないため、視覚障害者が一人で通行するのは危険である。

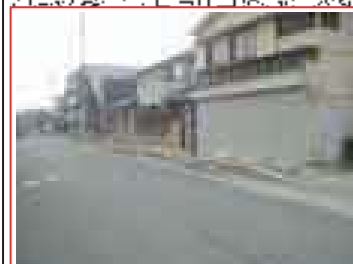
・車両乗入部が連続しており、歩道が波打っている。

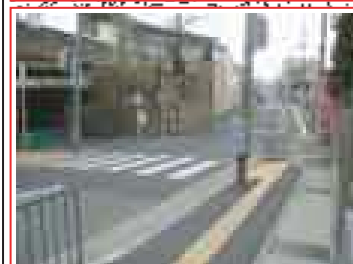
・隧道付近では、急な下り坂となっているため、車椅子での通行は危険である。

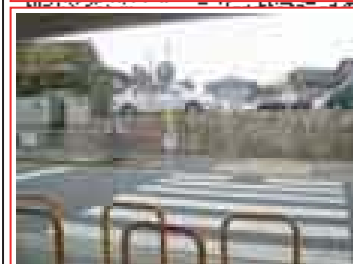
・視覚障害者誘導用ブロックが駅前で途切れている。

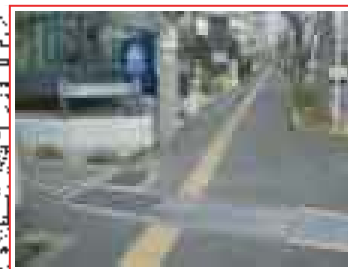
・歩道内にグレーチングや鉄板があり、雨の日に滑る危険性がある。

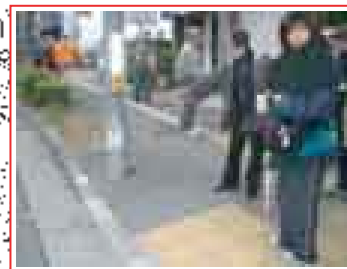
・信号機に押しボタンが設置されていても、ボタンのある位置まで視覚障害者誘導用ブロックが敷設されていない。

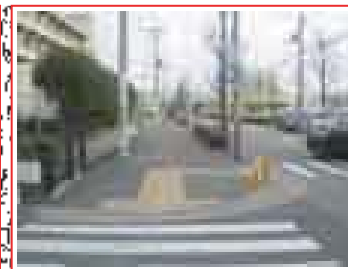
・歩行者用信号機が設置されていない。（北側東西方向）

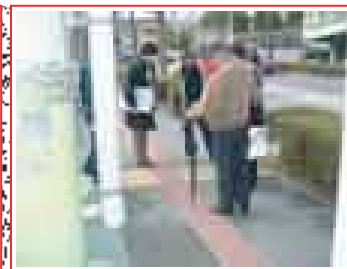
・視覚障害者誘導用ブロックの敷設方法が間違っているのではないかと。

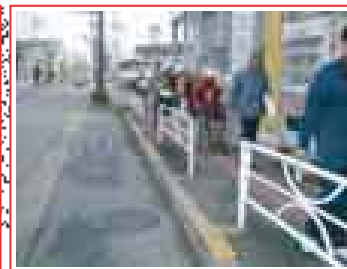
・バス停部分では、切り込みのため、歩道が狭くなっている。

・視覚障害者にバス停の位置を知らせる方法を検討するべきである。

・すぐ西側に歩道橋があるが、スロープを大回りしなければならないため、できれば横断歩道を設置してほしい。

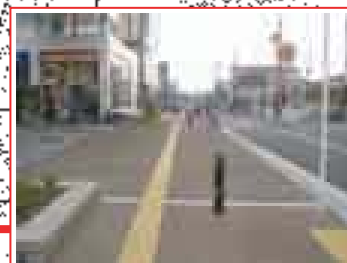
・自然色舗装に黄色の視覚障害者誘導用ブロックが敷設されており、弱視の人は識別しづらいのではないかと。

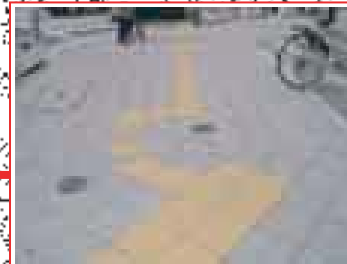
・マンホールを避けるため、視覚障害者誘導用ブロックが複雑に敷設されている。

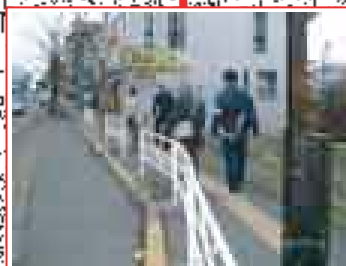
・バス停部分では、切り込みのため、歩道が狭くなっている。

・バス停の歩道部分にマンホールを隠すための大きな鉄板があり、雨の日には滑る危険性がある。

・視覚障害者にバス停の位置を知らせる方法を検討するべきである。

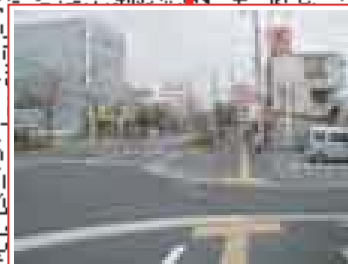
・歩車道の段差が全くない。視覚障害者のためには、少し段差があった方がよいのではないかと。

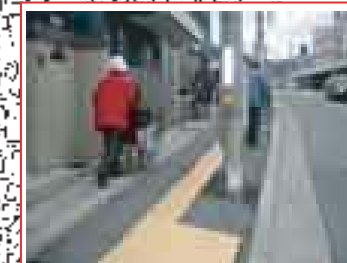
・視覚障害者誘導用ブロックが歩道の中央部に設置されているため、車椅子使用者がスムーズに通行するためには勾配のある端の部分を通らなければならないし、自転車もブロックの溝にタイヤがとられるなど危険な状況がある。

・幅員の狭い歩道での視覚障害者誘導用ブロックの敷設方法について検討が必要である。
