## 箕面市立箕面駅前第一駐車場・駐輪場

## 設備巡回点検報告書（6月）

点検日：令和7年6月19日 木曜日 天候： 晴 点検者：

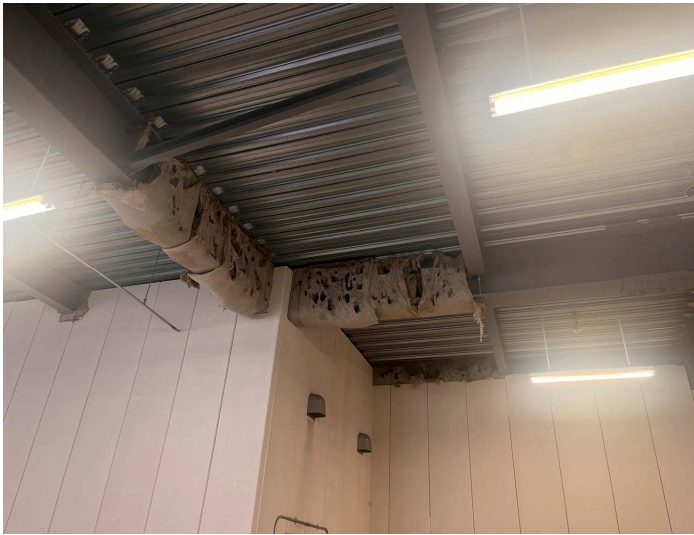
## No.①天井状況

保湿剤一部剥離

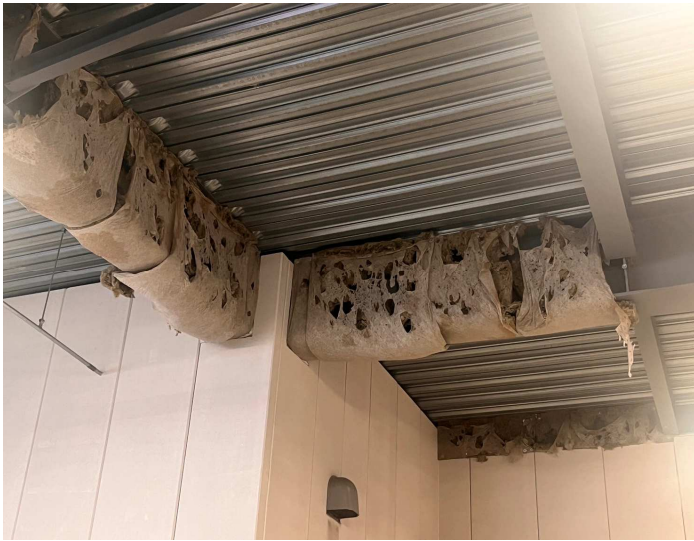
## No.②天井状況

保湿剤一部床に落ちております

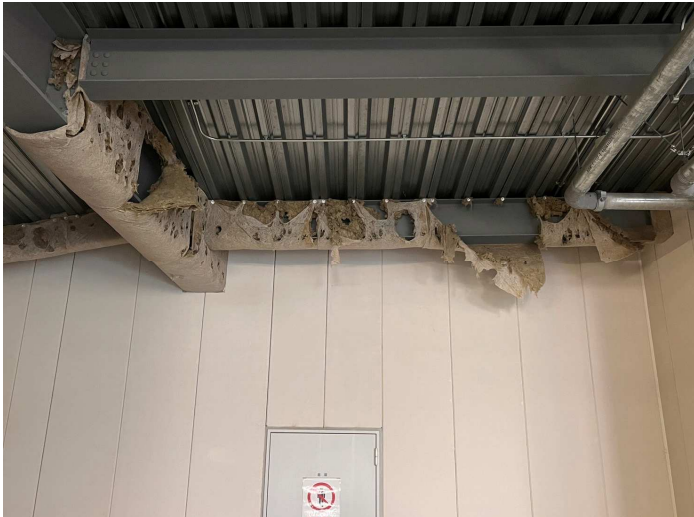
## No.①天井状況

保湿剤一部剥離

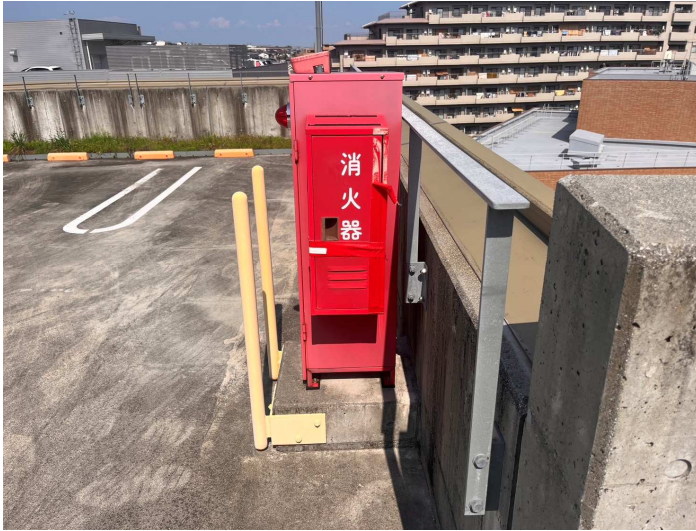
## No.①消火器破損状況

| 項目 | 機器種類 | 内容 | 状態 | 備考 |
|---|---|---|---|---|
| 消防設備 | 消火器具〔1～RF〕<br>消火器・移動式粉末消火設備 | 外観異常の有無 | × | 6ヵ所消火器BOX変形あり |

屋上 消火器破損あり

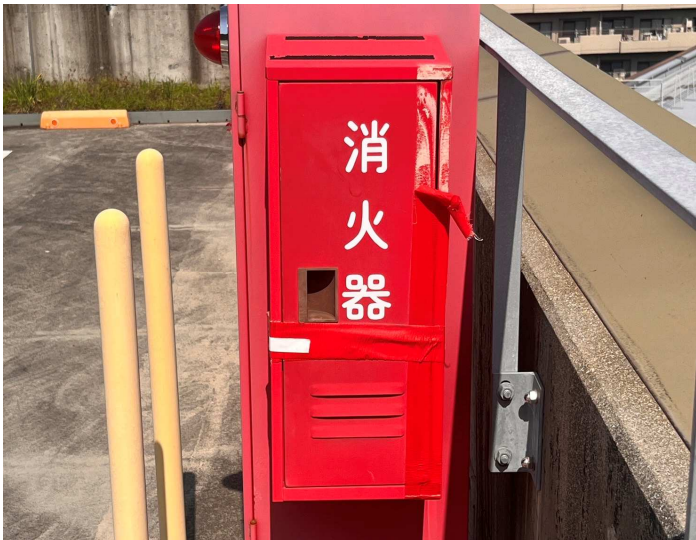
## No.②拡大写真

テープで補修されており、扉が開けられない状態です。

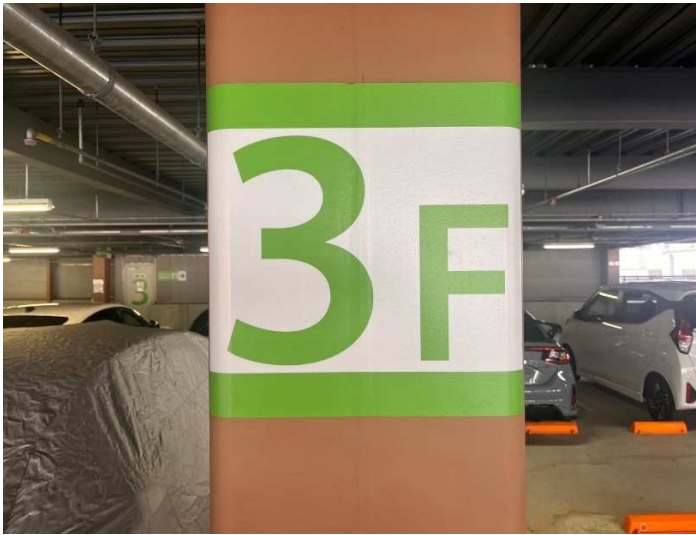
## No.①消火器破損状況

3階 消火器破損あり

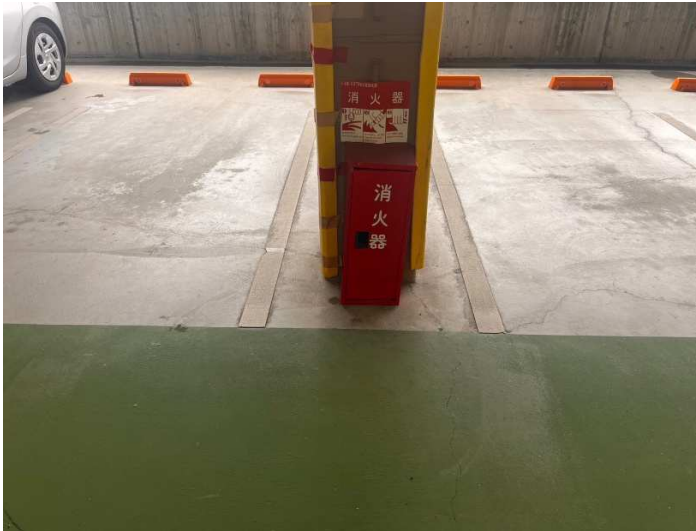
## No.②全景写真

変形見受けられます。

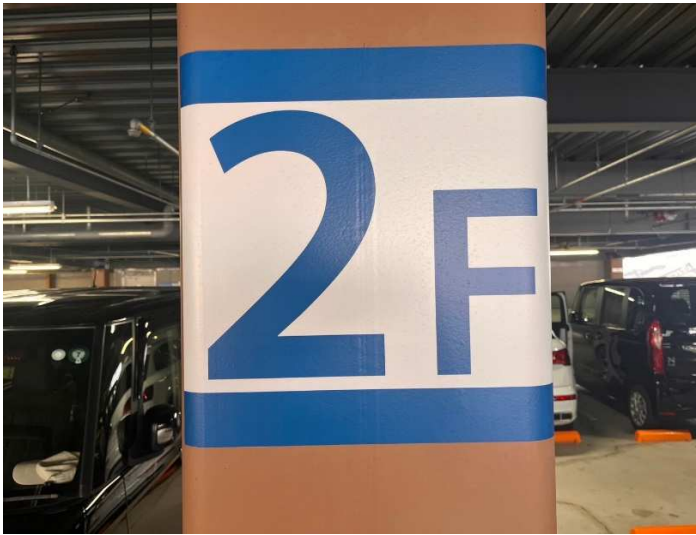
## No.①消火器破損状況

2階 消火器破損あり

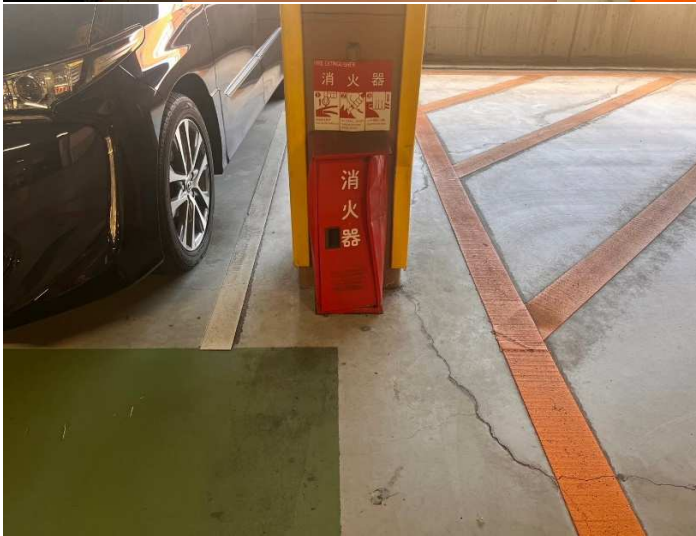
## No.②全景写真

破損状況悪く、扉が外れており、  
改修要します

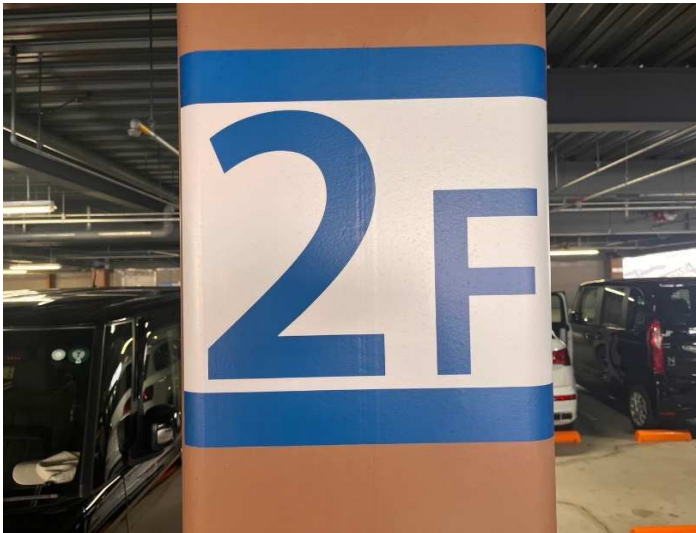
## No.①消火器破損状況

2階 消火器破損あり

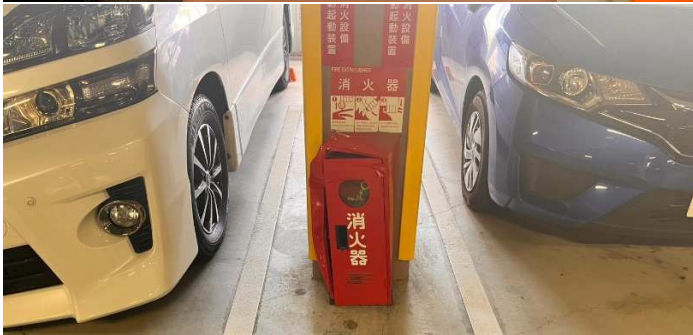
## No.②全景写真

破損状況悪く、扉が外れており、  
改修要します

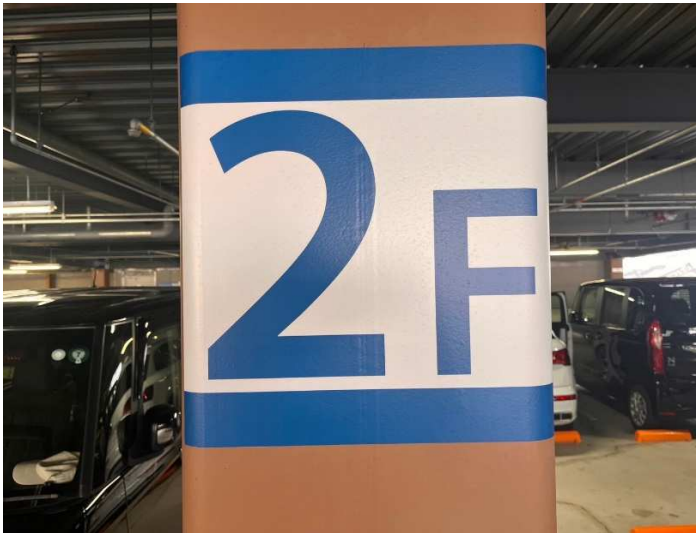
## No.①消火器破損状況

2階 消火器破損あり

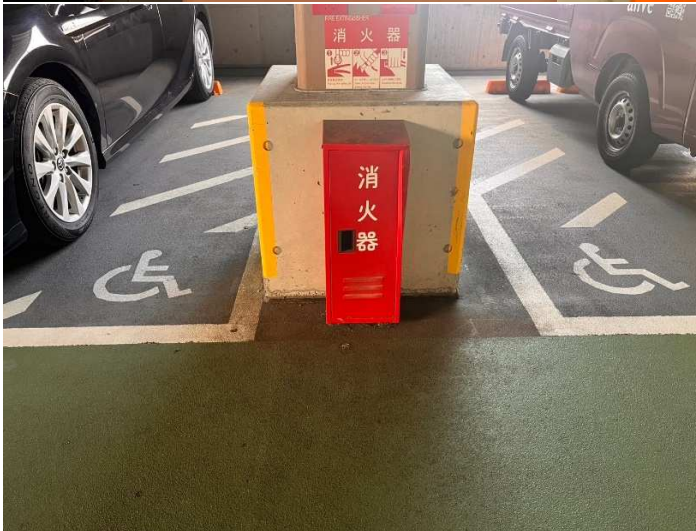
## No.②全景写真

変形見受けられますが、

開閉に影響無し

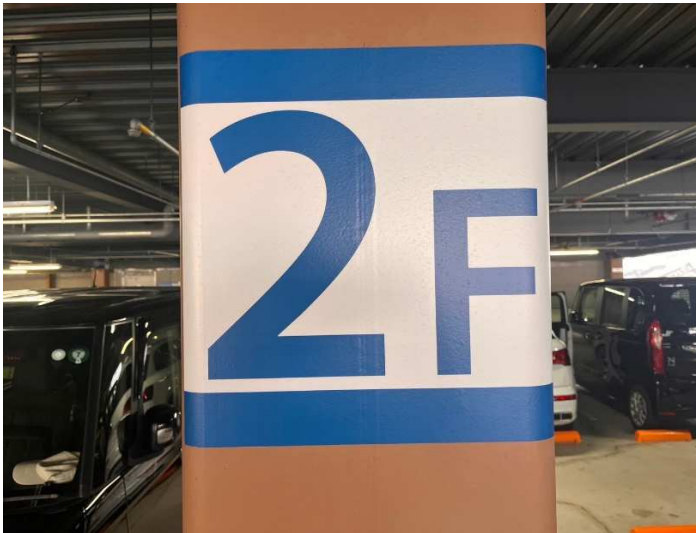
## No.①消火器破損状況

2階 消火器破損あり

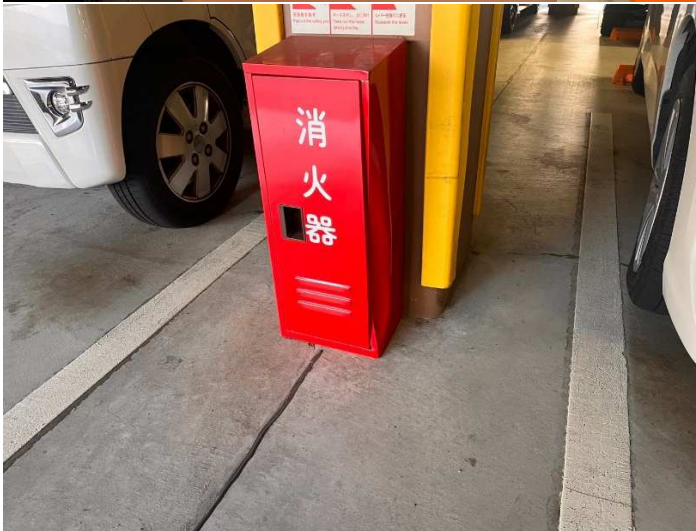
## No.②全景写真

変形見受けられますが、  
開閉に影響無し

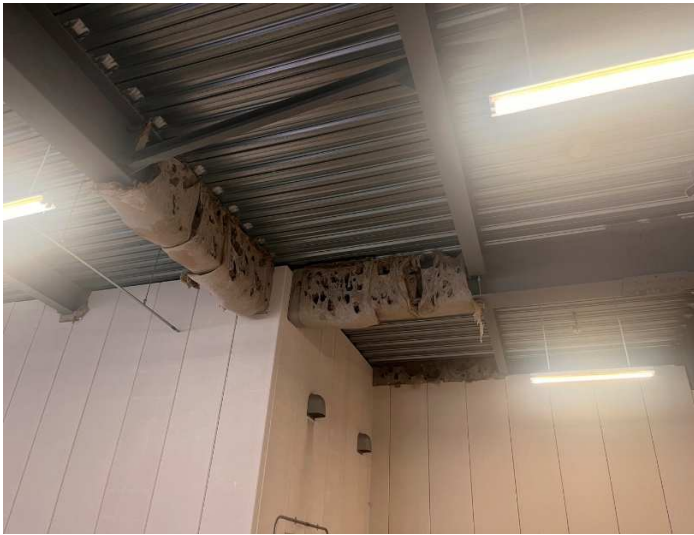
### No.①天井状況

保湿剤一部剥離

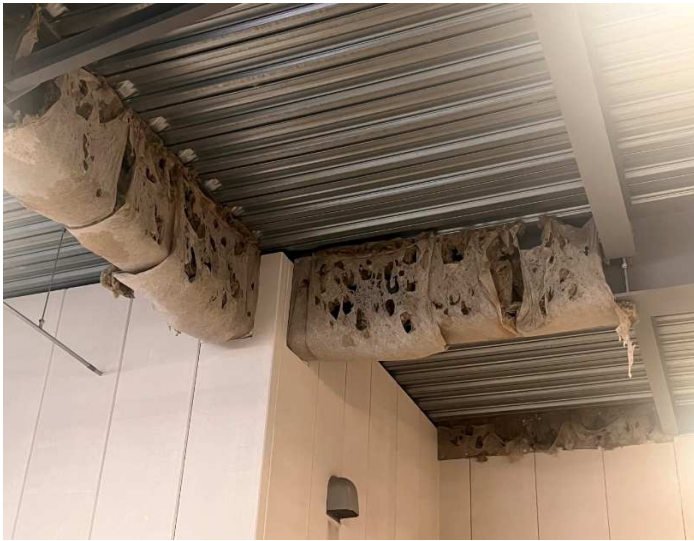
### No.②天井状況

保湿剤一部床に落ちております

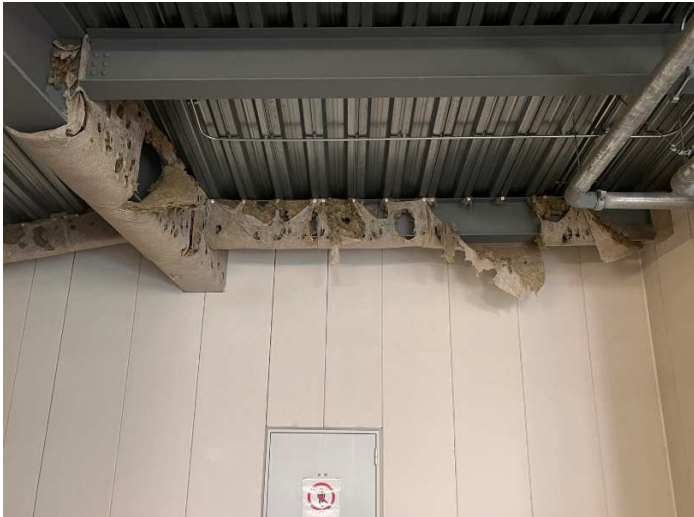
### No.①天井状況

保湿剤一部剥離

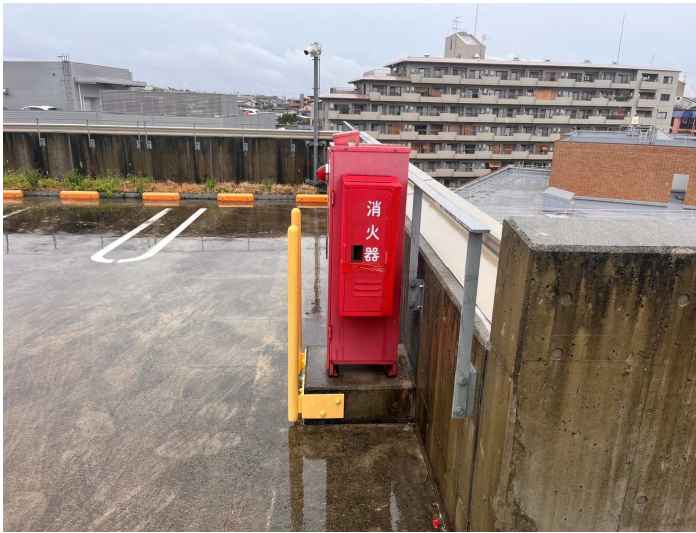
## No.①消火器破損状況

屋上 消火器破損あり

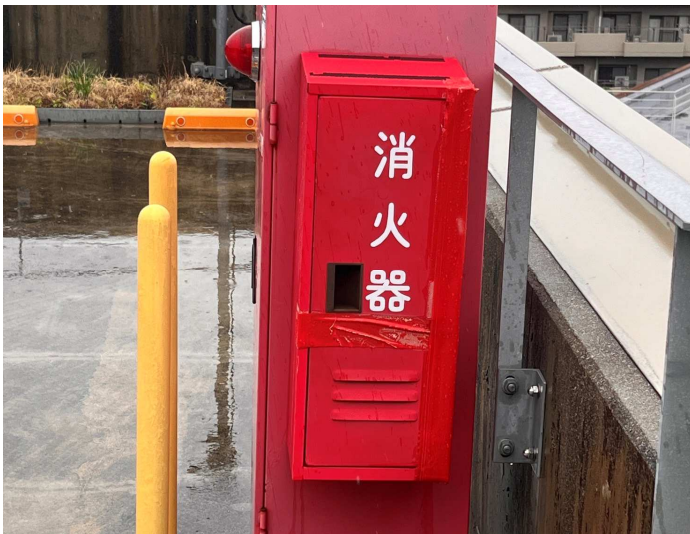
## No.②拡大写真

テープで補修されており、扉が  
開けない状態です。

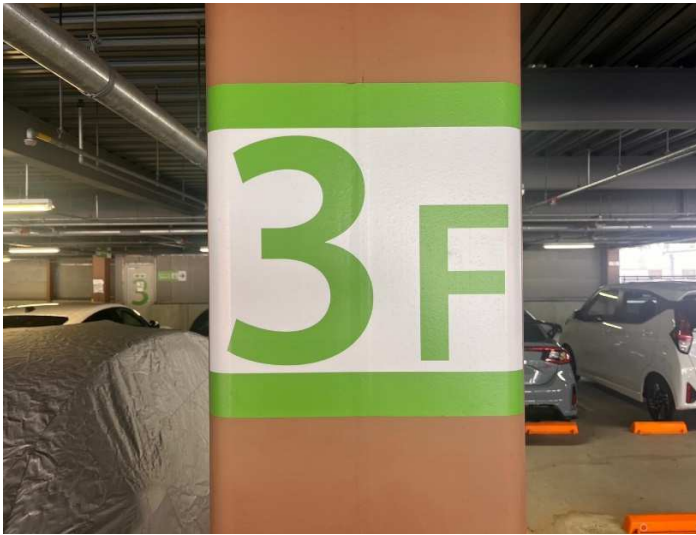
## No.①消火器破損状況

3階 消火器破損あり

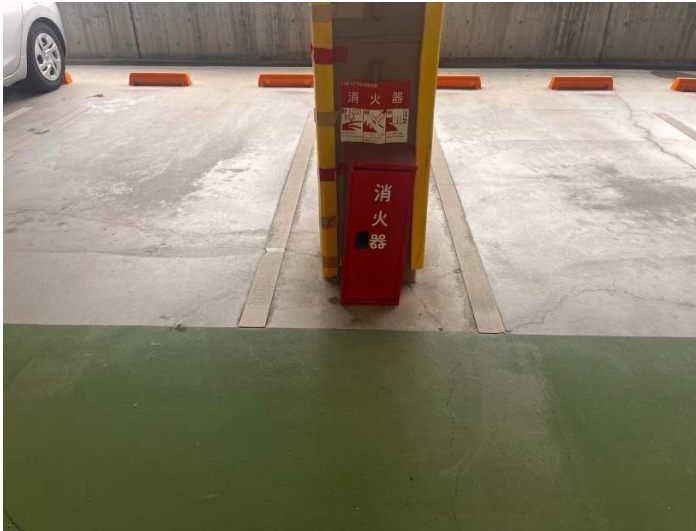
## No.②全景写真

変形見受けられます。

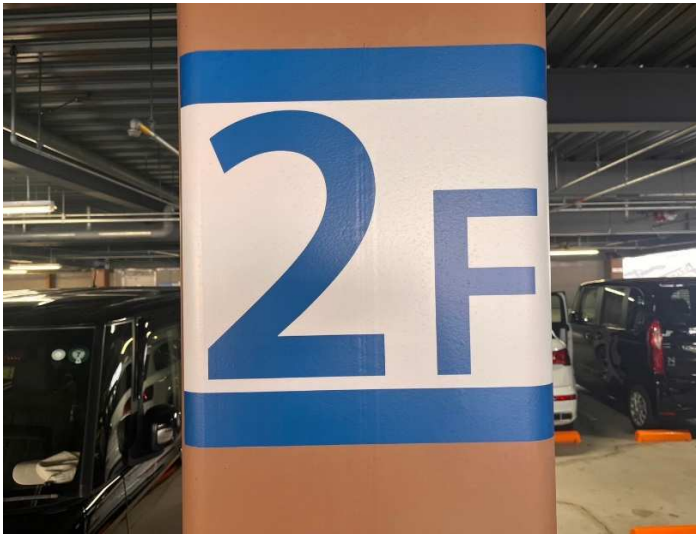
## No.①消火器破損状況

2階 消火器破損あり

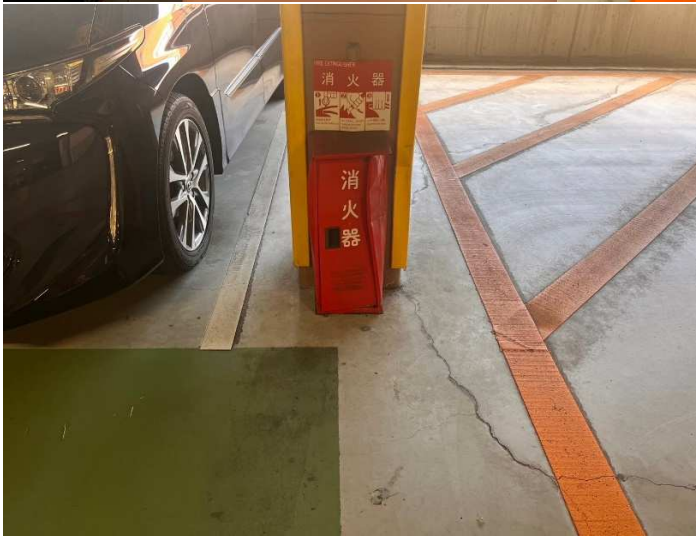
## No.②全景写真

破損状況悪く、扉が外れており、  
改修要します

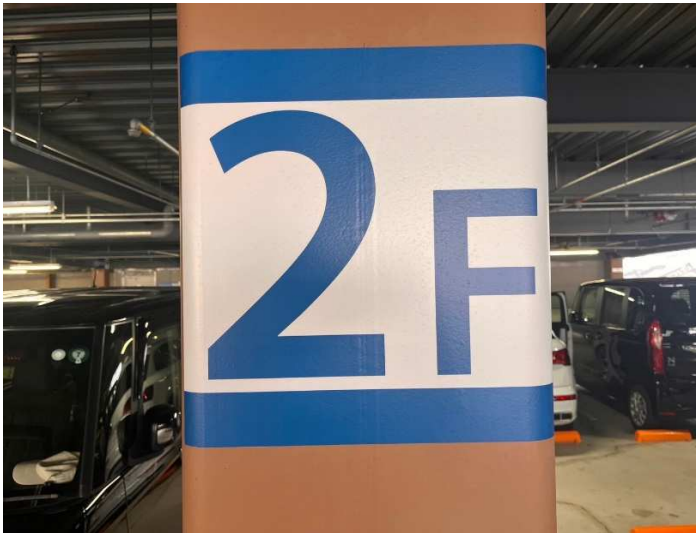
## No.①消火器破損状況

2階 消火器破損あり

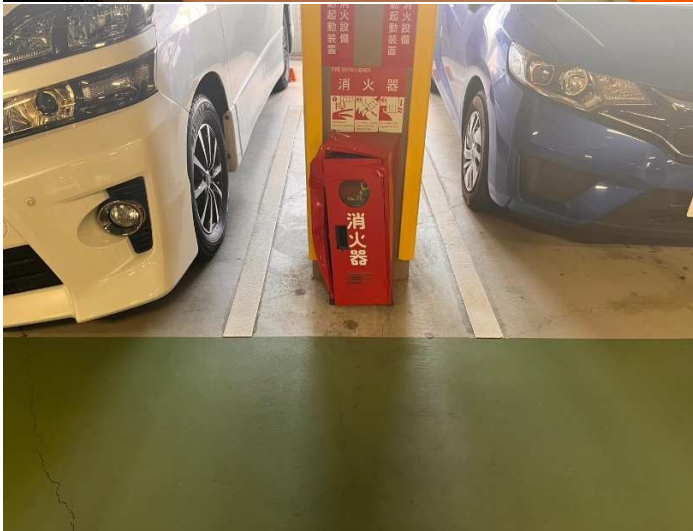
## No.②全景写真

破損状況悪く、扉が外れており、  
改修要します

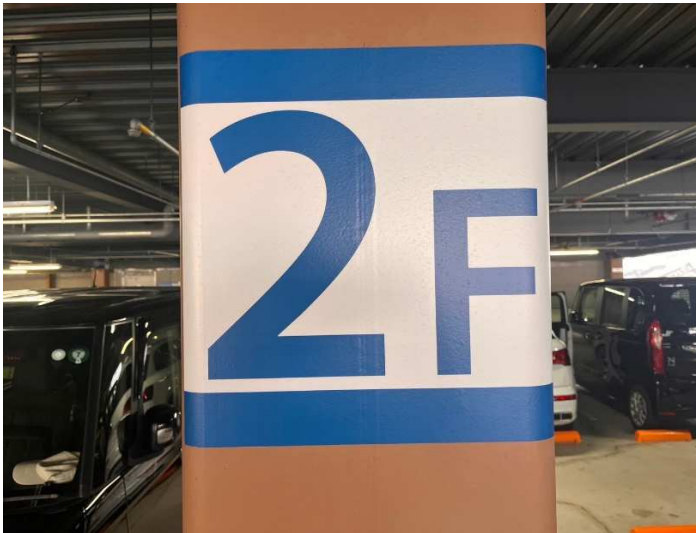
## No.①消火器破損状況

2階 消火器破損あり

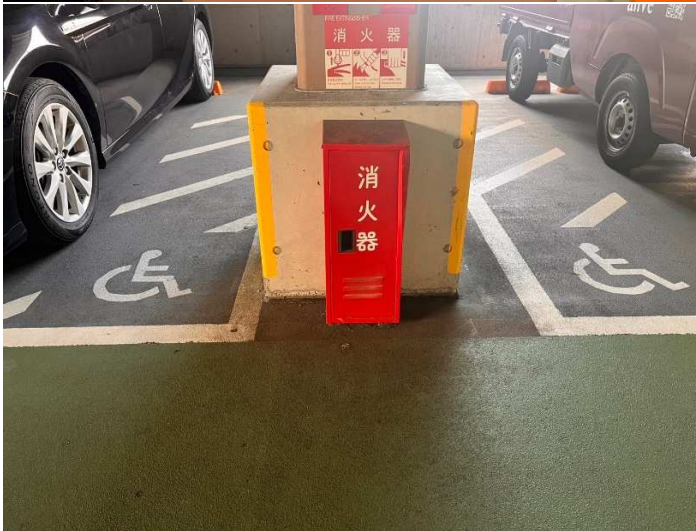
## No.②全景写真

変形見受けられますが、

開閉に影響無し

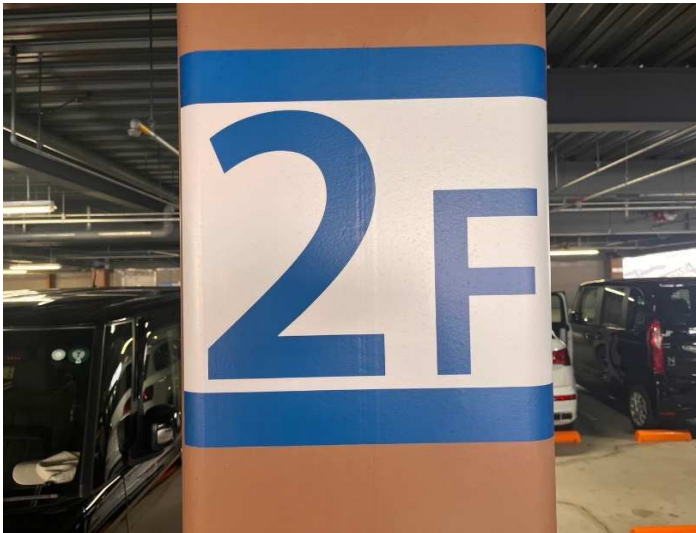
## No.①消火器破損状況

2階 消火器破損あり

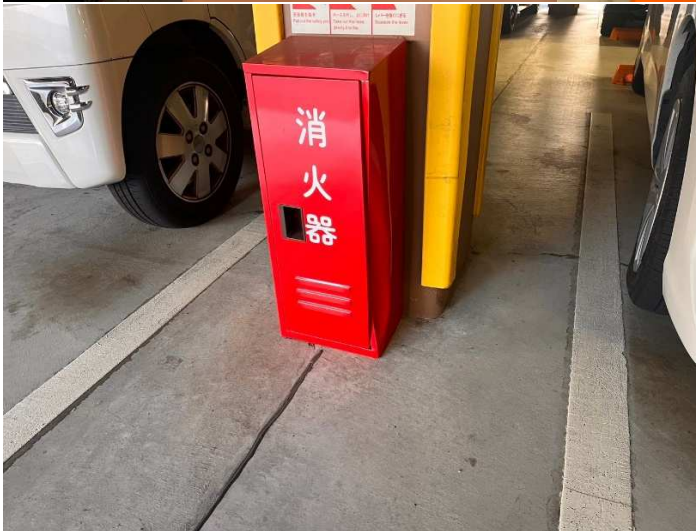
## No.②全景写真

変形見受けられますが、  
開閉に影響無し

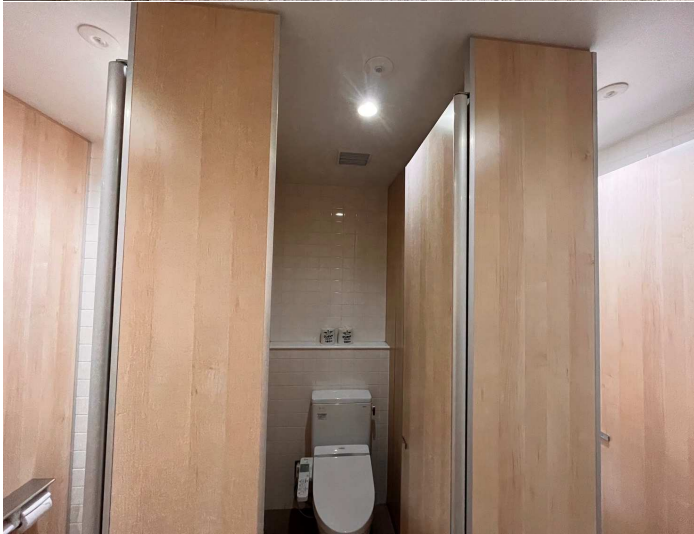
No.②照度低下

入って左側真ん中の個室

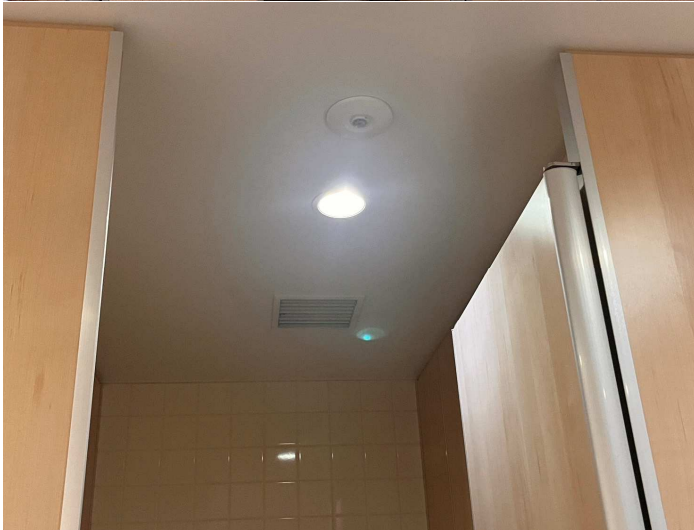
No.③照度低下

照度低下により、点滅しており  
ます。

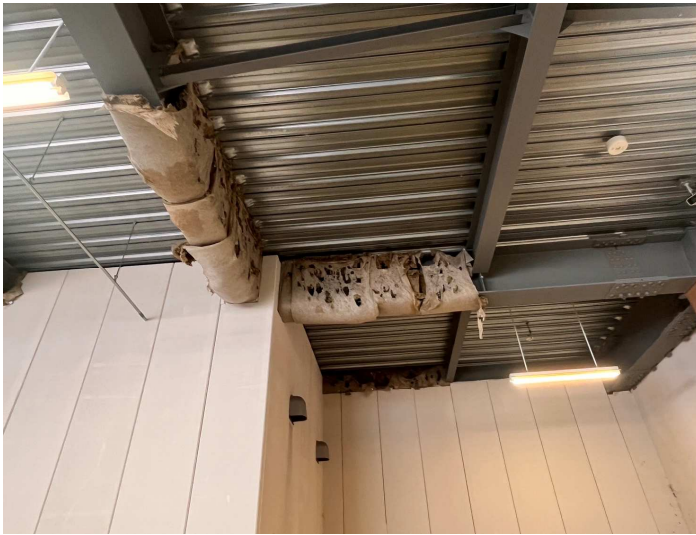
## No.①天井状況

保湿剤一部剥離

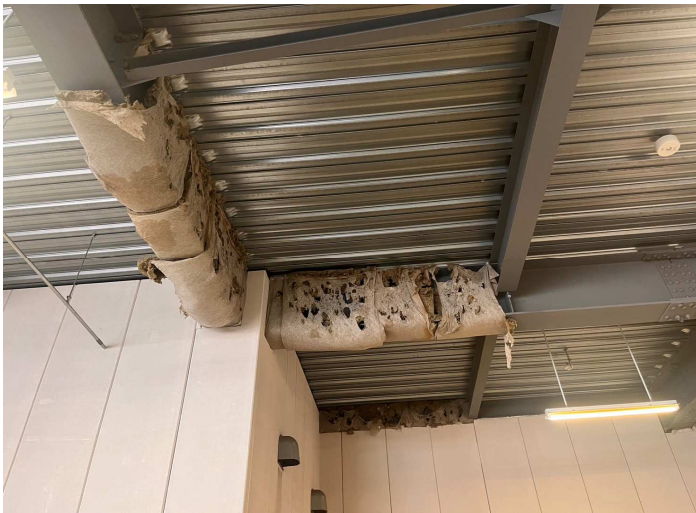
## No.②天井状況

保湿剤一部床に落ちております

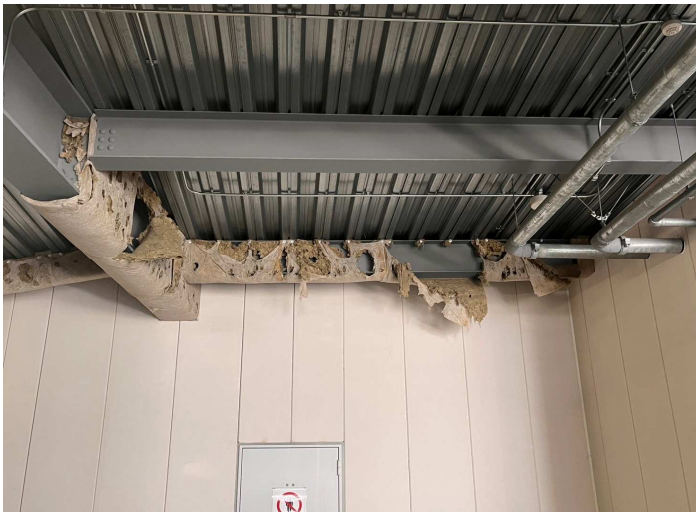
## No.①天井状況

保湿剤一部剥離

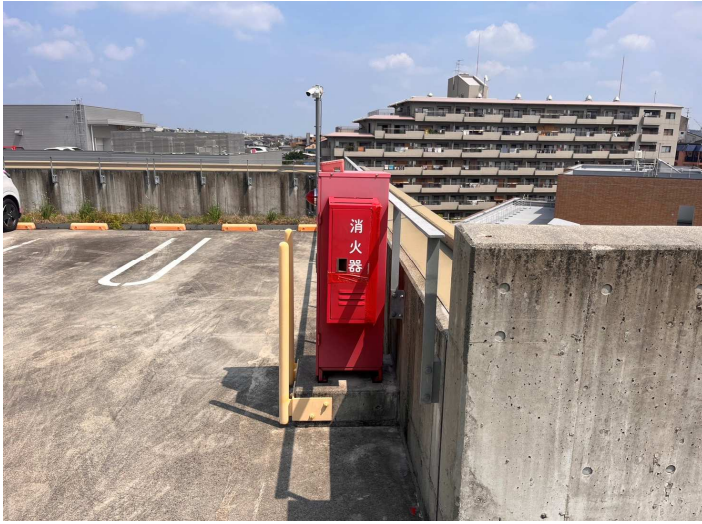
## No.①消火器破損状況

屋上 消火器破損あり

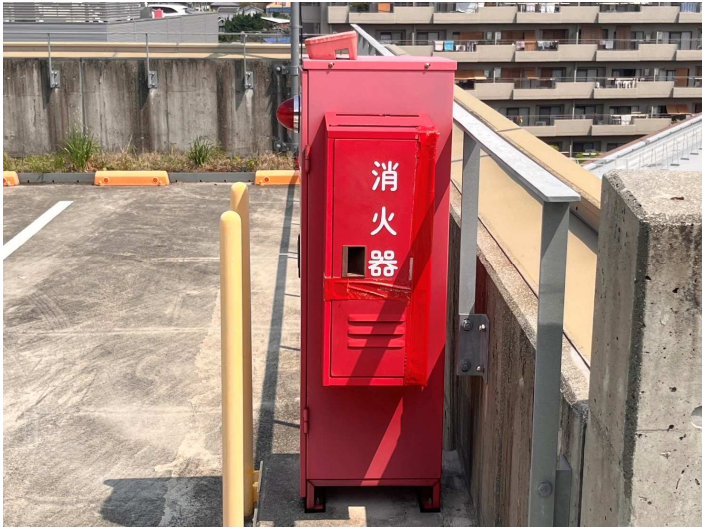
## No.②拡大写真

テープで補修されており、扉が  
開けない状態です。

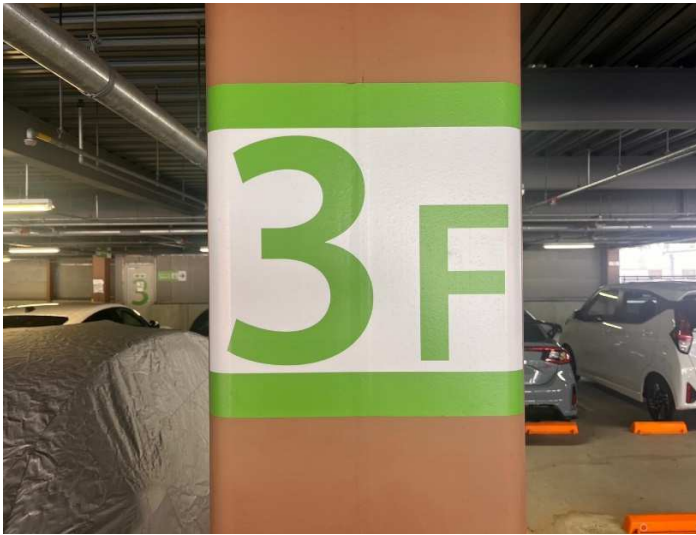
## No.①消火器破損状況

3階 消火器破損あり

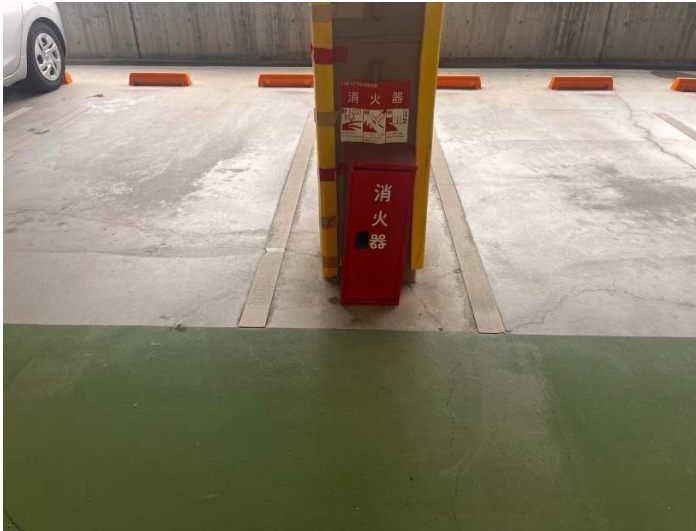
## No.②全景写真

変形見受けられます。

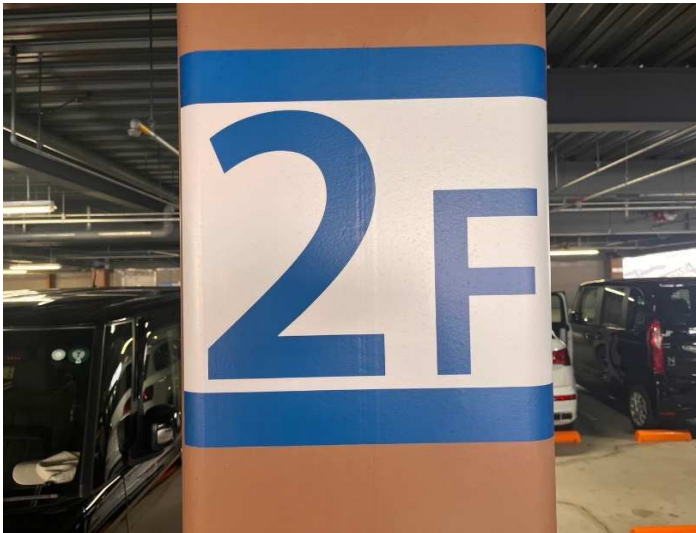
## No.①消火器破損状況

2階 消火器破損あり

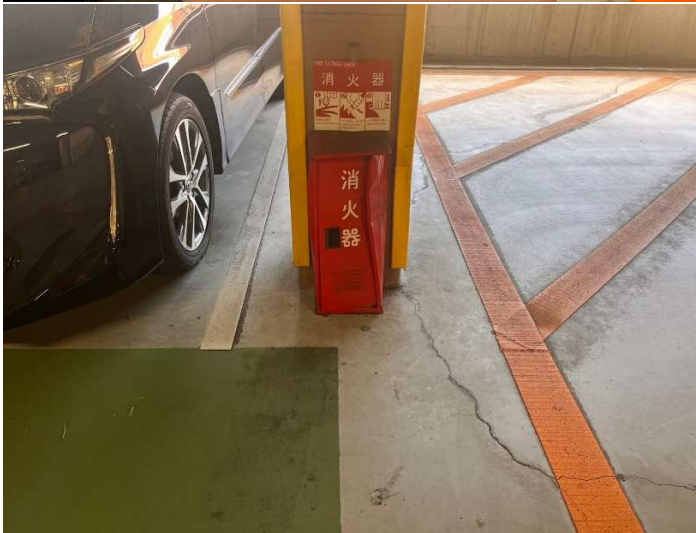
## No.②全景写真

破損状況悪く、扉が外れており、  
改修要します

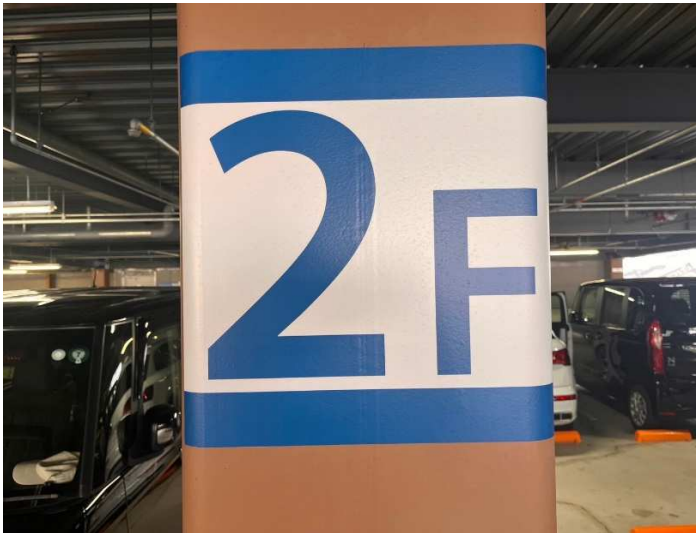
## No.①消火器破損状況

2階 消火器破損あり

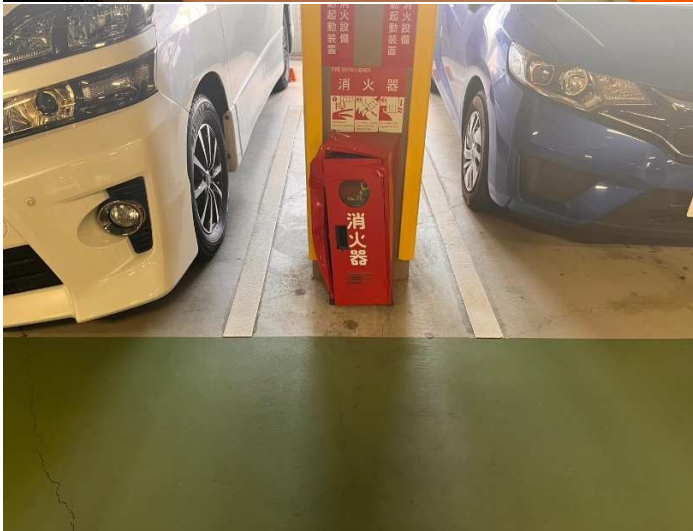
## No.②全景写真

破損状況悪く、扉が外れており、  
改修要します

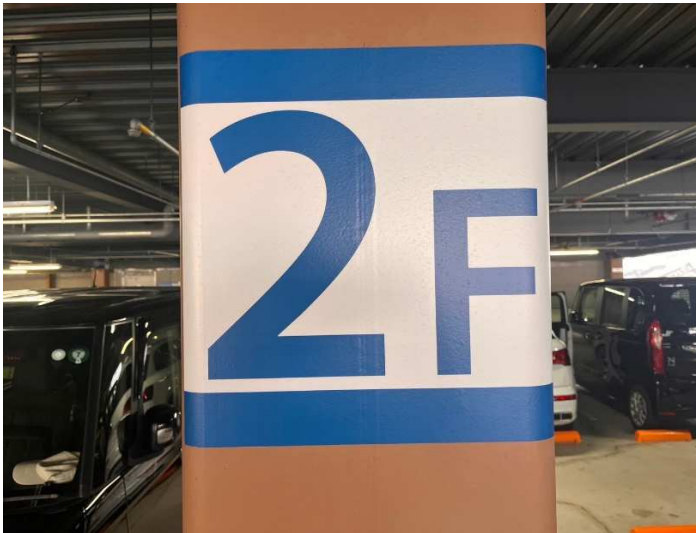
## No.①消火器破損状況

2階 消火器破損あり

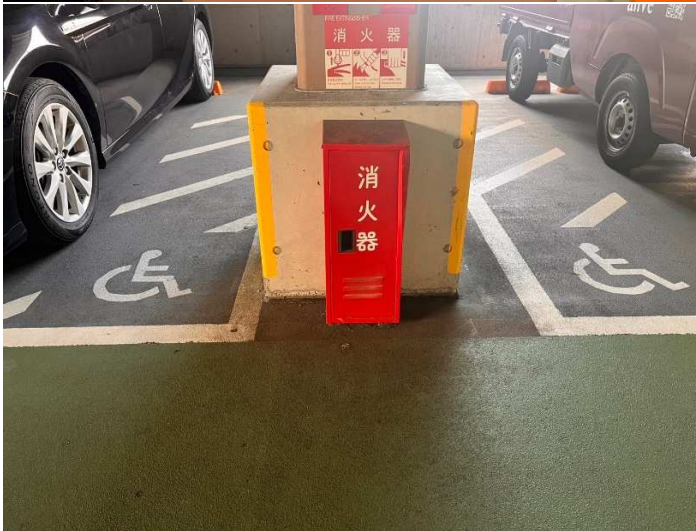
## No.②全景写真

変形見受けられますが、

開閉に影響無し

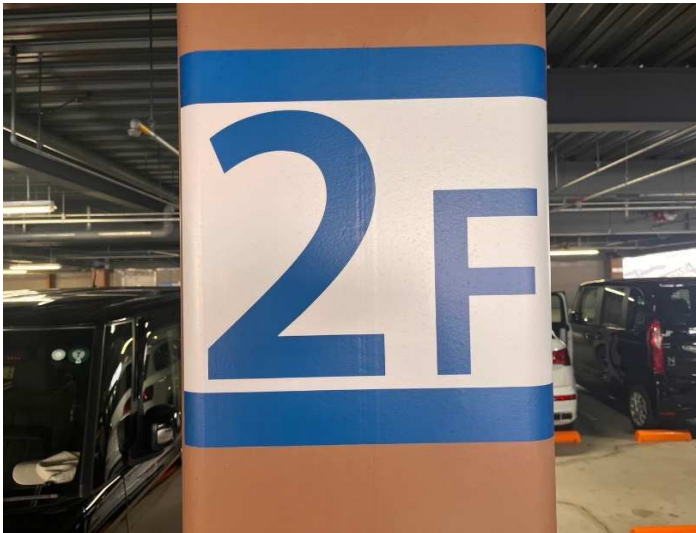
## No.①消火器破損状況

2階 消火器破損あり

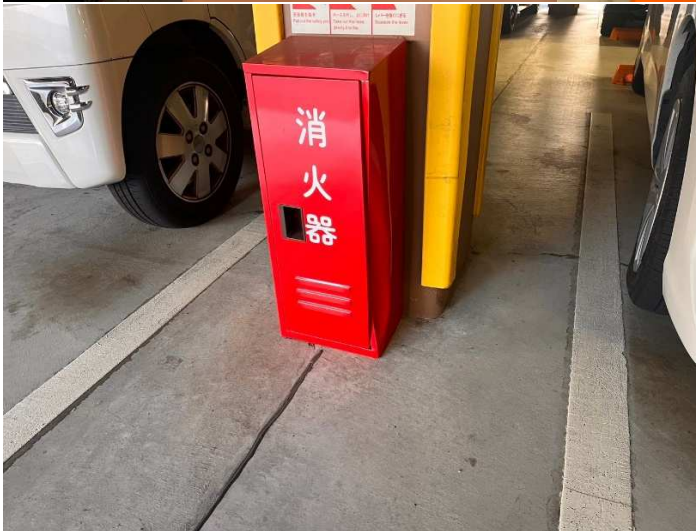
## No.②全景写真

変形見受けられますが、  
開閉に影響無し

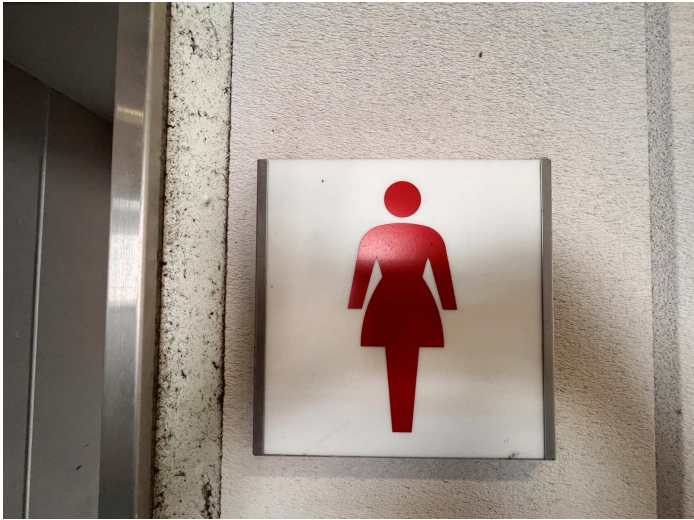
No.①1階女性トイレ

| 項目 | 機器種類 | 内容 | 状態 | 備考 |
|---|---|---|---|---|
| 衛生器具設備<br>〔1F〕 | 便器・手洗器 | 外観異常の有無 | △ | 女性トイレ個室1基照度低下 |

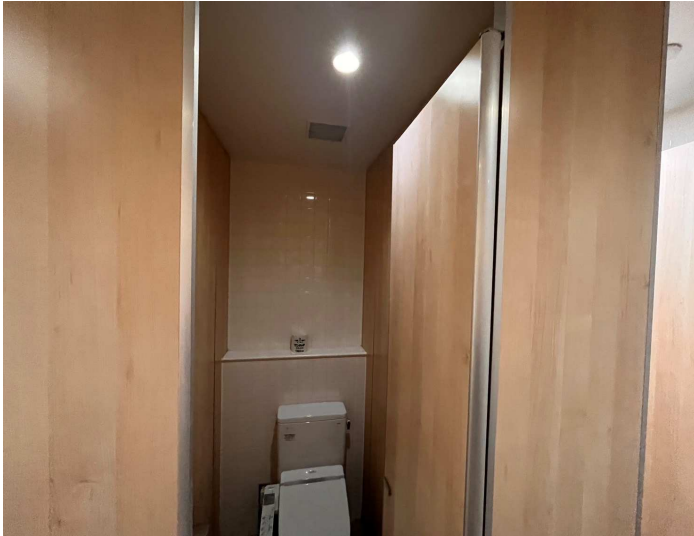
No.②照度低下

入って左側真ん中の個室

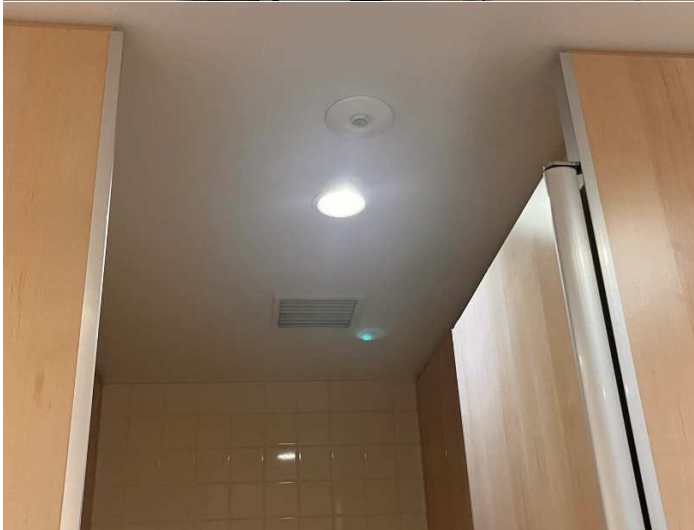
No.③照度低下

照度低下により、点滅しており  
ます。
