# みのおサンプラザ外周及び周辺の整備について

## 現状の問題点

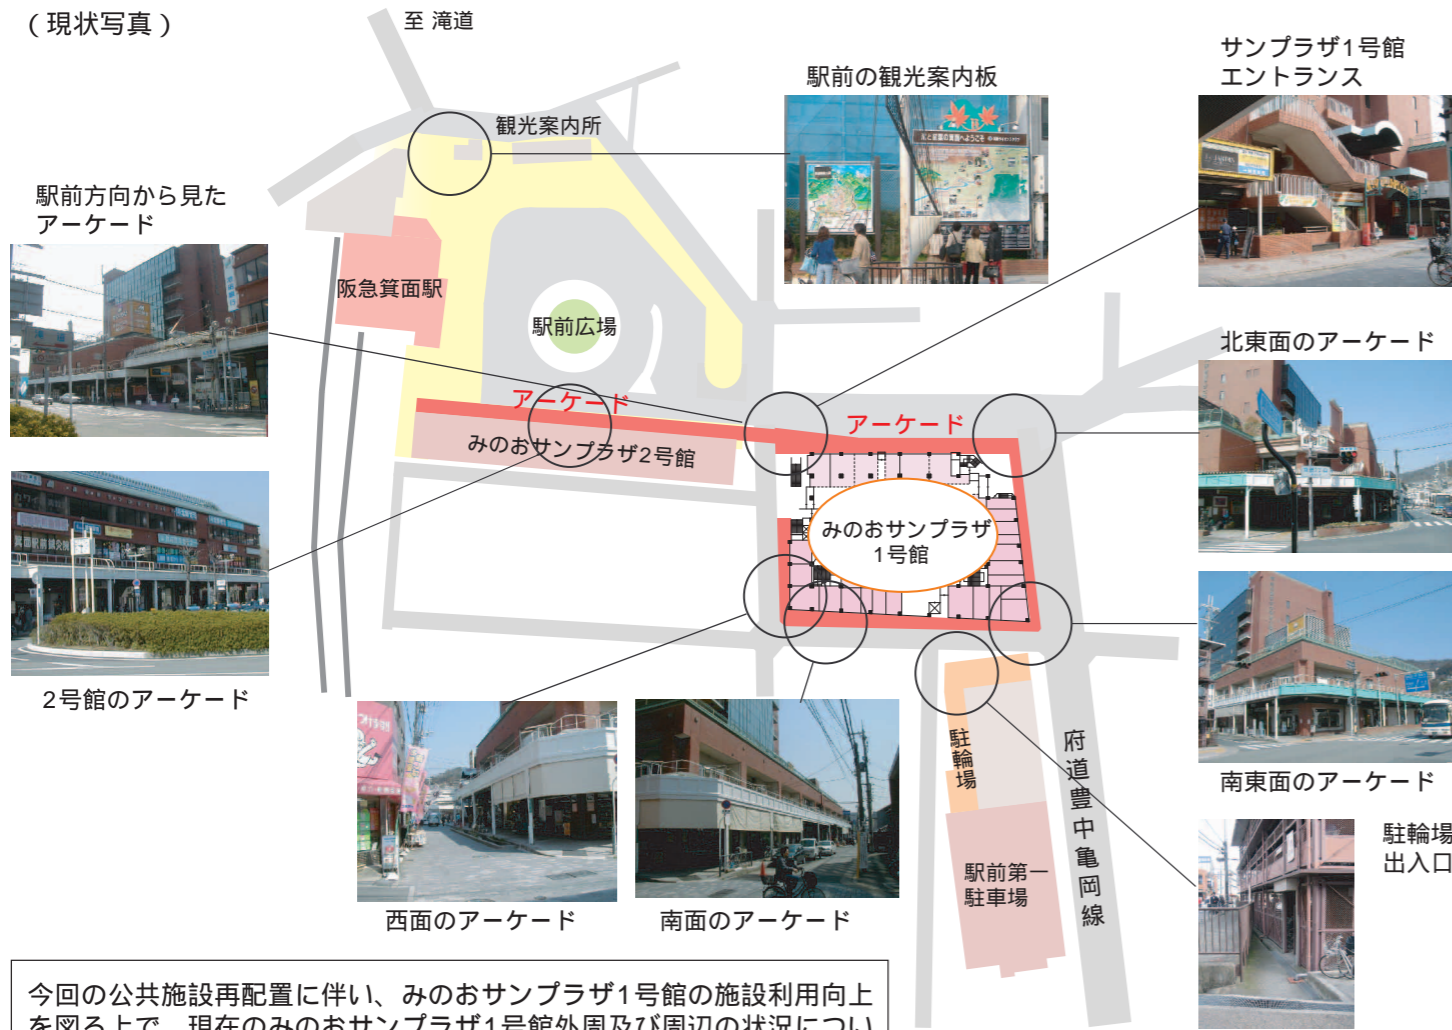
(現状写真)

箕面駅前は電車・バスの交通結節点であることに加え、滝道へ続く箕面観光の玄関口であることから、地元住民や来街者の往来が多く、情報発信の場として効果的な場所である。しかし現状では観光案内、メイプルホールの行事案内等はあるものの、みのおサンプラザや商店街に関する情報案内板等はない。

現状ではサイン等の視覚効果に乏しく、エントランス部分が分かりにくい。また、やや閉鎖的な印象がある。

アーケードの形状・色彩等が建物外観の色、質感とそぐわない。店舗のファサードが視覚的に遮断されており、店のディスプレイが遠目に分からない。特に、1号館北面のアーケードは、駅から見た場合外観に閉鎖的な印象を与えている。

現状のサイン、看板等は外観上の統一感や景観性に欠ける。

写真の駐輪場の出入口の他、動線上に解消すべき段差がある。また、サンプラザへの視覚的誘導に乏しい。
