## 土地の利用履歴等調査結果報告書

# 箕面船場駅前土地区画整理事業に係る 土地利用履歴調査

## 報 告 書

箕面船場駅周辺土地区画整理準備組合

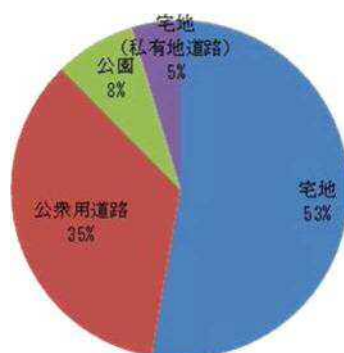
図4-1-1 地目別地積割合

地目別の地積割合は図4-1-1に示す通りであり、宅地が最も多く、全体の約53%を占める。次いで公衆用道路が約35%、公園が約8%、宅地(私有地・道路)が約5%である。

調査対象地の地目の約 53%が宅地であり、残りの部分は公共施設用地（公衆用道路、公園）、私有地道路が占める。
