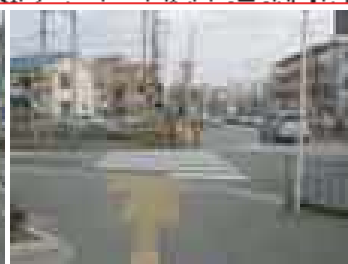
・踏切内では、視覚障害者誘導用ブロックに代わる誘導方法を検討してほしい。

・レールの隙間に、車椅子の車輪がはまりそうになる。

・踏切の北側を東から西へ横断する場合、牧落公園線の箕面方面から中央線の東方向へ左折する車が多く、待避場所もないため、安全が確保されていない。

・踏切の北側を渡りきった西側の部分に視覚障害者誘導用ブロックが敷設されていないため、視覚障害者が一人で通行するのは危険である。

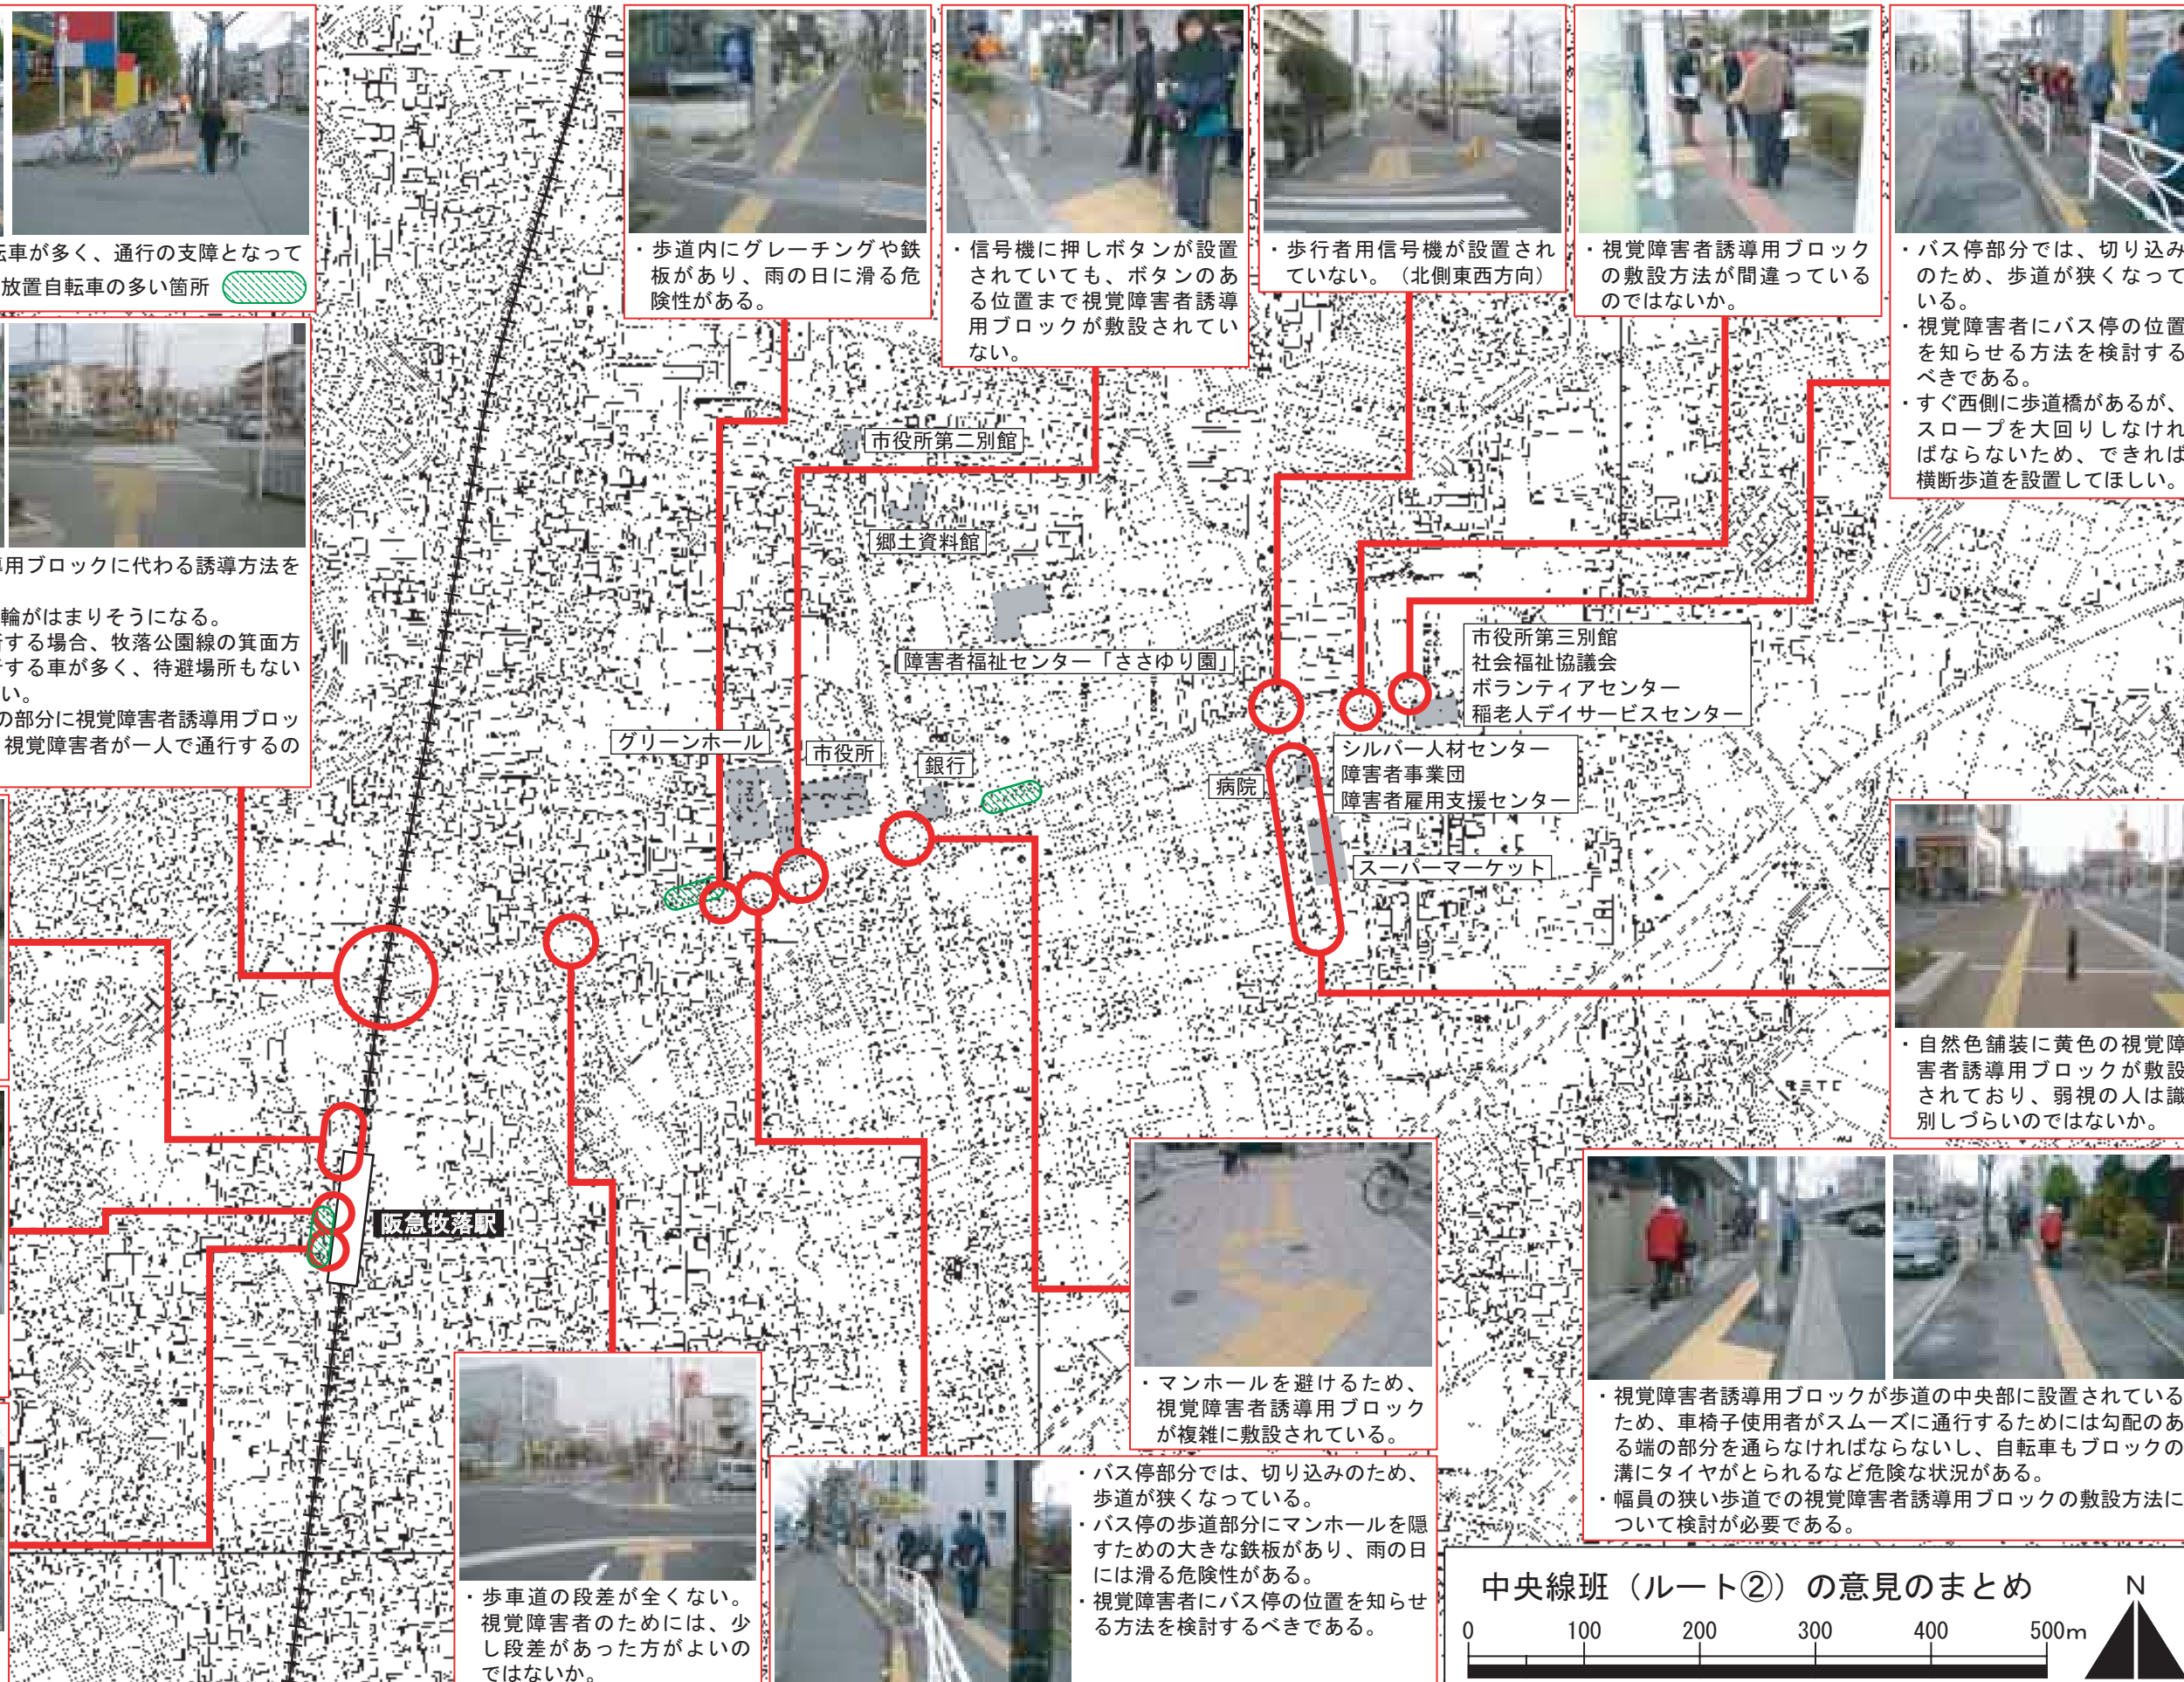
・バス停部分では、切り込みのため、歩道が狭くなっている。

・視覚障害者にバス停の位置を知らせる方法を検討するべきである。

・すぐ西側に歩道橋があるが、スロープを大回りしなければならないため、できれば横断歩道を設置してほしい。

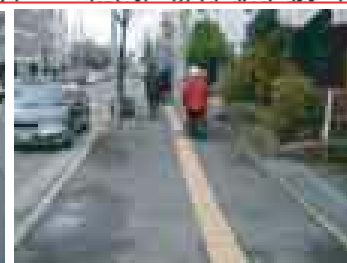
・視覚障害者誘導用ブロックが歩道の中央部に設置されているため、車椅子使用者がスムーズに通行するためには勾配のある端の部分を通らなければならないし、自転車もブロックの溝にタイヤがとられるなど危険な状況がある。

・幅員の狭い歩道での視覚障害者誘導用ブロックの敷設方法について検討が必要である。
