第2章 箕面駅周辺地区の現状

1. 土地利用及び主な検討対象施設の現状

阪急箕面駅駅前広場の現状

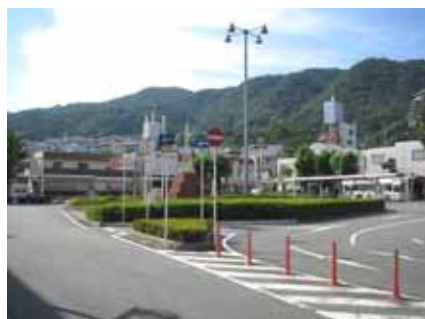
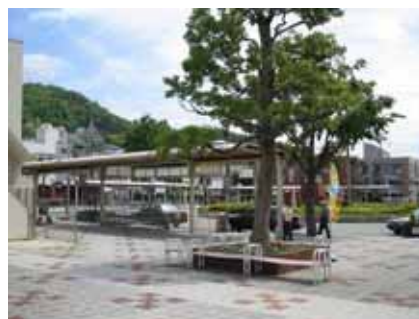
駅前広場

阪急箕面駅の駅前広場は、昭和55年(1980年)に駅前再開発事業における公共交通の拠点として整備され、3倍の広さに拡張された。これによって、阪急バス、タクシーが駅前まで乗り入れることができるようになり、交通結節点としての機能が強化された。

しかし、現在の駅前ロータリーは整備後27年を経て、車社会の進展による自家用車の乗り入れの増加などを背景に、自動車の乗降時の安全性確保が課題となっている。

また、ロータリーの中心部には、箕面の観光資源である「紅葉」、「箕面大滝」をモニュメント化した噴水が設置されているが、現在は故障のため運転を休止している。

この他、市民や来訪者の往来が多いため、情報発信、集客誘導の場所としての効果を見込み、観光案内や行事案内などのサインが多数整備されているが、みのおサンプルプラザや商店街に関する情報案内サインは無く、駅前という立地を十分に活かす必要がある。

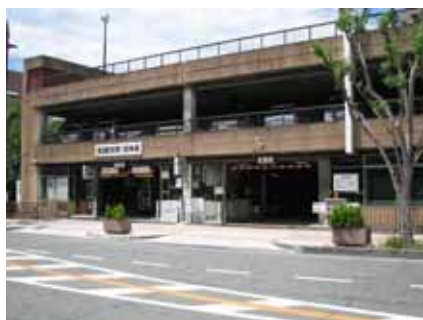
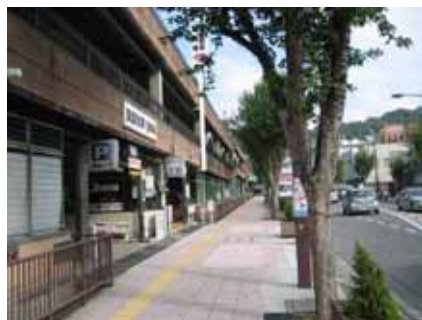
第一駐車場

第一駐車場は昭和55年(1980年)に開設された、みのおサンプルプラザの付置義務駐車場である。これに隣接する自転車駐車場も、昭和55年(1980年)に開設されている。

第一駐車場は身体障害者用設備やバリアフリー対応が不十分であるほか、築後27年を経て、建物の経年劣化が進み、外壁の汚れや鉄骨のサビが見られ、府道豊中亀岡線(箕面公園通り)の景観を損なうとの意見もある。

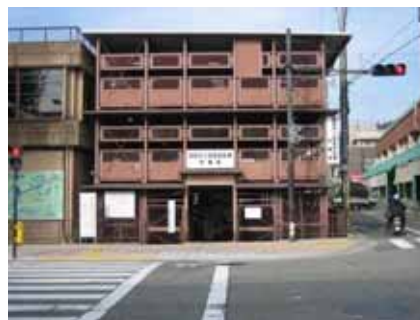
自転車駐車場

また、自転車駐車場は建物の老朽化に加え、出入り口の幅が狭く、大きな荷物を持つ利用者が通行しにくいこと、みのおサンプルプラザ1号館へのアクセスが悪いことなど、利便性の面からの問題点が指摘されている。また、2、3階の利用状況が悪く、対応が求められている。

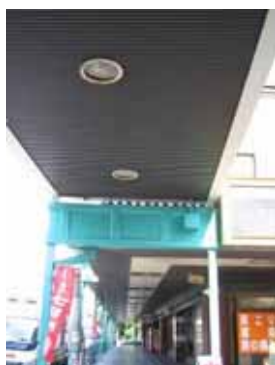
サンプラザ1、2号館間アーケード

しかし、みのおサンプラザ1号館と2号館をつなぐアーケードは、デザイン的に阪急箕面駅側や滝道入り口からの視覚を遮断しており、閉鎖的な印象を与えるとともに、その奥に展開する商店街の賑わいを醸し出せていない。また、逆に商店街からの山並みの眺望も遮っている。

さらに、築年数が経過し、仕上材や設備面では老朽化も課題となっているほか、駅前広場のシェルターと分断している部分もあり、機能性に乏しい。

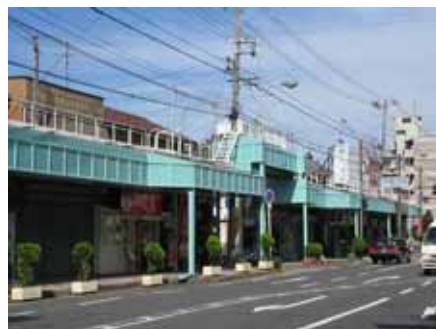
桜通りアーケード

地区内には、みのおサンプラザ1号館外周及び2号館北側、1号館北向かいの桜通りにアーケードが設置されており、箕面駅前の商業集積や通行者の雨よけの役割を果たしている。

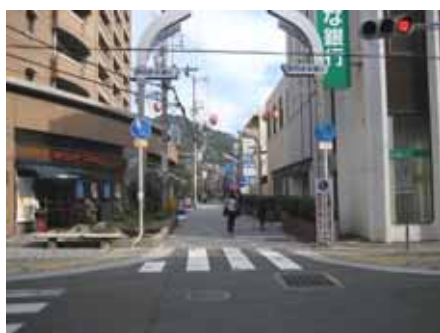
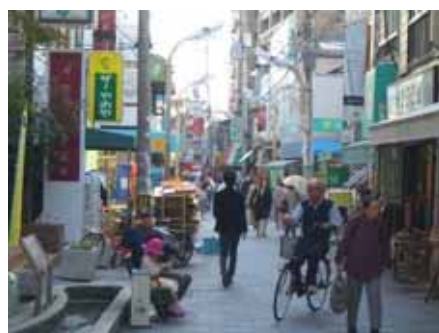
みのお本通り（南）

地区内の街路については、みのお本通りがインターロッキング舗装で、第一駐車場西側の街路がカラーアスファルトで舗装整備されており、通りとしての雰囲気醸し出している。

しかしその一方で、路上看板や商業施設の路上陳列、放置自転車など通行の妨げとなる占拠物も多く、また、傾斜地形という地区の特性から段差も各所に見られ、バリアフリーに対応した安全かつ安心して利用できる歩行空間の確保が課題である。

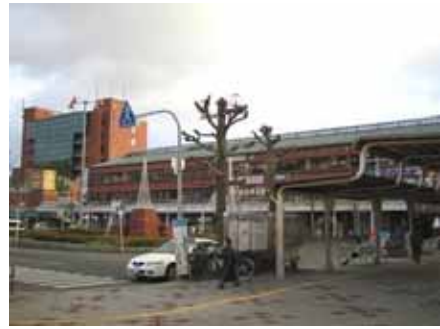
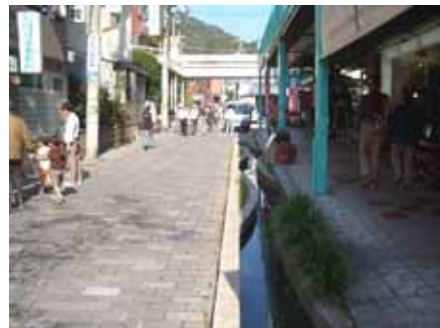
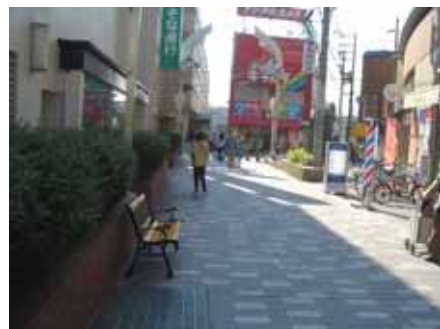
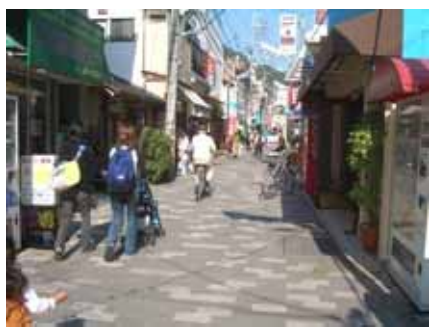
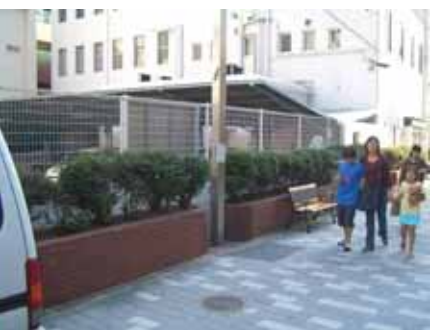
・駅前広場に向かって衝立のように再開発ビルが建つ。しかし、3階に抑えられている分、圧迫感は比較的抑えられている。

・水をまちに生かすことは大切なことであるが、水量が十分ではない。

・通りの幅、建物の高さがヒューマンスケールで、心地よいショッピングモールとなっている。アーケードがないのがよい。
・所々にさりげなく置かれているベンチがよいが、数としては少ない。

・通りが微妙に曲がっているため、直線的に遠くを見通せないことが、界わい性を一層醸し出している。

・新しく建つマンションの住民が、商業地としての顧客になる。

・店舗がなく、少し通りが広いと、箕面池田線と商店街が分断された印象。
・銀行駐車場の植え込みブロックが高いことなどが、これを助長している。

・箕面地区におけるにぎわいのメインストリート的なイメージがあるが、店舗数は少ない。

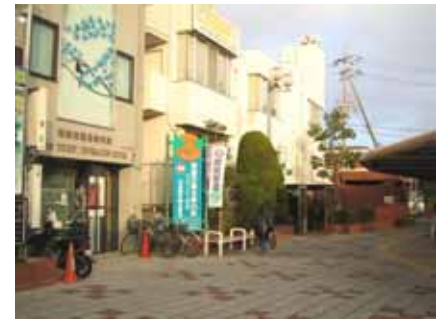
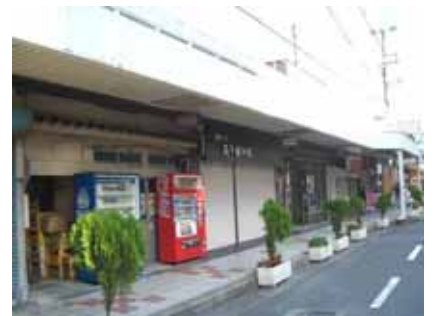
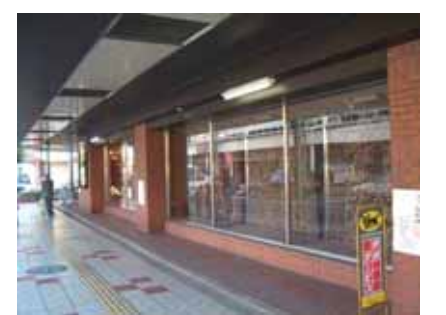
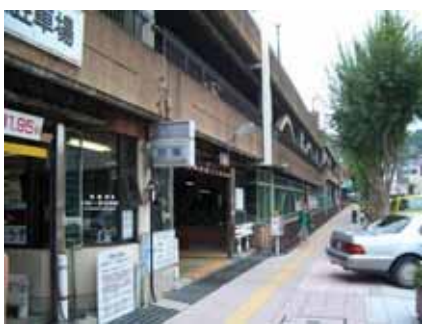
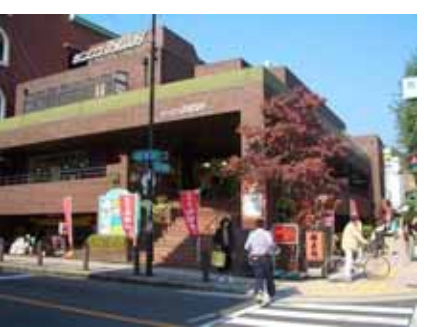
・周辺の駅と比べると広い駅前広場
・中央のモニュメントは、地域のイメージを感じにくいものとなっている。
・広すぎるのがかえって観光客動線と商店街との分断要因とも言える。

・通りがさみしい
・伝統的な建物が見受けられ、これを生かした雰囲気づくりの可能性がある（観光との連携）。

・アーケードが重厚で、全体的に暗い印象を与えている。

・店舗が内向きになっており、通りのにぎわいが少ない。このことが、北側の暗さに影響している。

・8階建ての高層ビルで、まちに対して閉鎖的で、光を遮るなどの影響で少し暗い。

・駐車場が老朽化しており、通りの景観に大きな影響を与えている。
・にぎわいの分断要素となっている。

・地下や奥まっている店のづくりが、暗い印象を与えている。

・スクランブル交差点となっており、人の往来が、賑わいを醸し出している。
