箕面市監査委員告示第2号

定 期 監 査 報 告 書

(工 事 監 査)

- （仮称）豊川分署新築工事
- （仮称）豊川分署新築に伴う機械設備工事
- （仮称）豊川分署新築に伴う電気設備工事
- （仮称）豊川分署新築に伴う外構工事

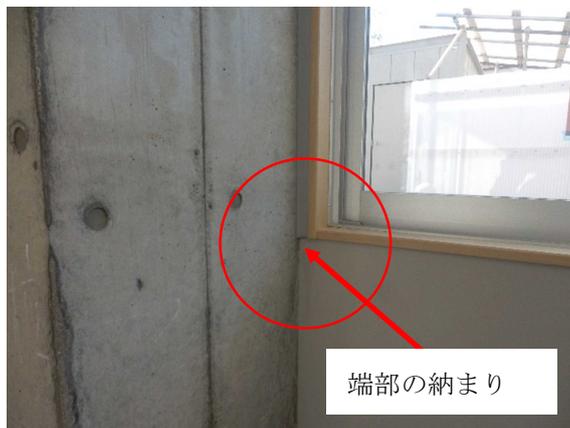
- ① 本調査当日の現場の状況は、出来高 85%程度で仕上げ工事となっていた。進捗状況は予定通りとなっている。【適正】
- ② 予備調査時の現場状況は、場内の作業員（職人）に対する安全標語や啓蒙看板等が少なく、安全通路の確保状況も配線等乱雑となっていた。【改善】
- ③ 朝礼時のリスクアセスメントとして、各階平面図を A 1 用紙相当で掲示して、当日の危険作業や立ち入り禁止箇所等の指示に使用することを推奨する。【改善】
なお、上記は予備調査時の状況であったが、本調査時には提案の通りに改善されていることを確認した。
- ④ 現場の出来形であるが、1 階事務室の窓枠端部と壁との納まりがコーキング処理となっているが、下端部の止まりがコーキング材のみとなっており、柔らかい材質であるため、後日損傷等の可能性が大きい。納まりに工夫が必要である。（写真 1）【改善】
- ⑤ また、正面側のファサードのコンクリート打放しの軒庇であるが、型枠の目違いによる段差が光の加減で目立っている状況であった。正面で最も目立つ箇所であり、打放しの上に塗装仕上げとなっているので、下地処理として

写真1：1階事務室コーキングの納まり

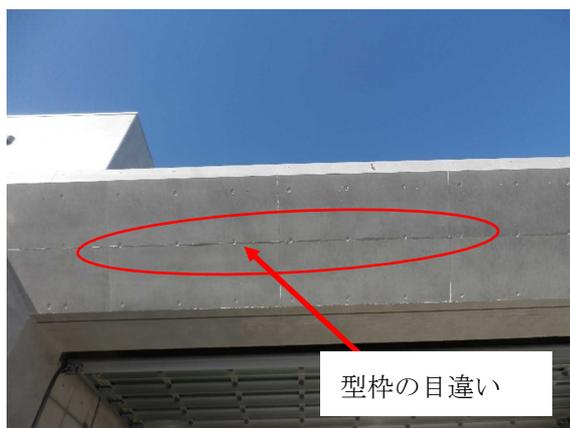
サンダー等で修正しておけば、より見栄えが良い物となっていたと思われる。

写真2：正面側ファサードの軒庇
