～ 駅前広場修景事業 ～

事業の目的

整備の課題と方針（案）

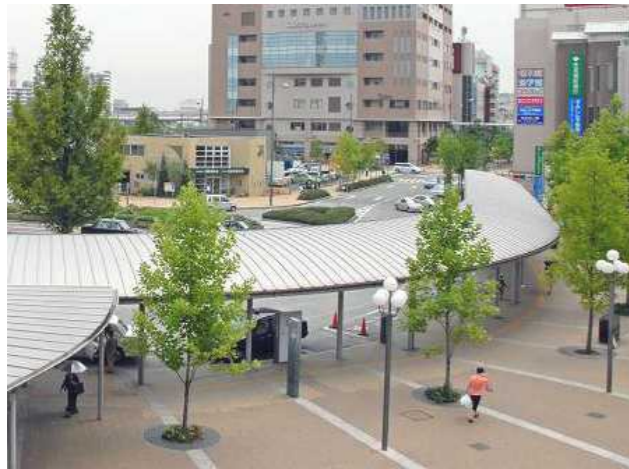
広場や通路部の植栽例
（兵庫県阪急西宮北口駅前）

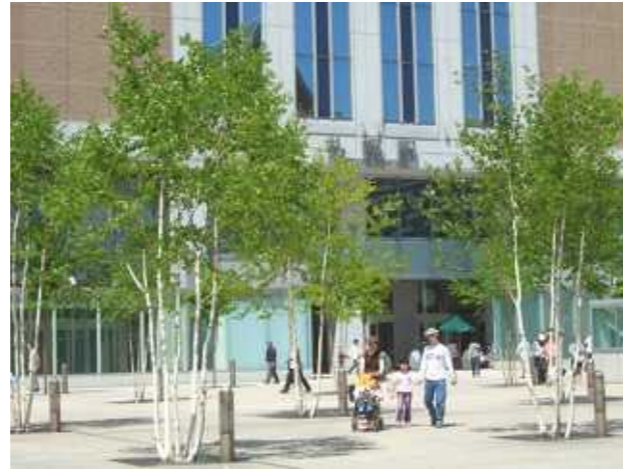
地域性が感じられる樹木（シラカバ）を用いた駅前広場の事例（北海道札幌駅前）

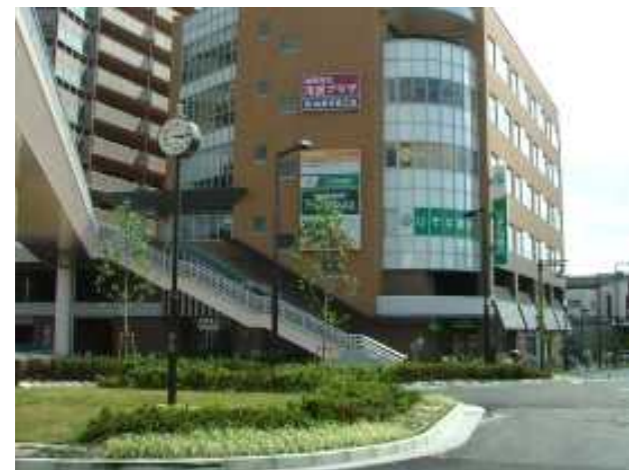
見通しの効いたロータリー内の植栽事例
（大阪府JR柏原駅前）

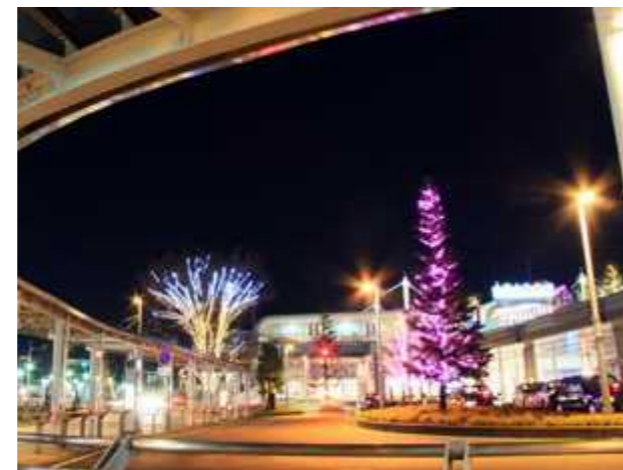
ロータリー内にシンボル樹を配植。イベント時にライトアップした事例
（さいたま新都心）

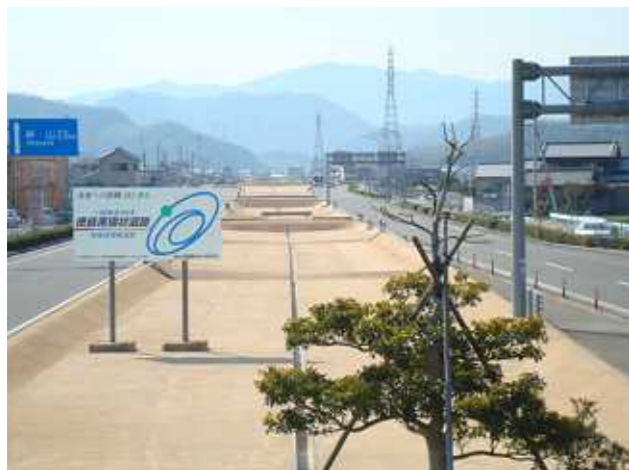
中央分離帯に土を固めた舗装を行い、防草対策を施した事例
（徳島県南環状道路）

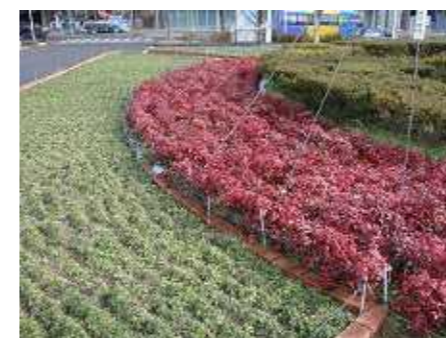
ロータリー A 案

地被類による彩りある植栽

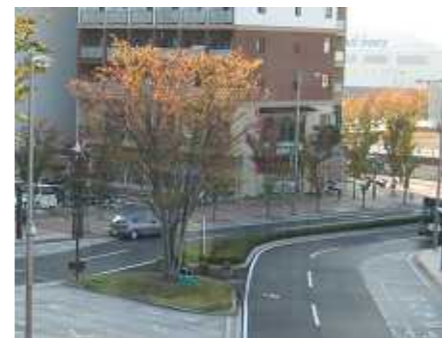
ロータリー B 案

シンボリックな樹のある植栽

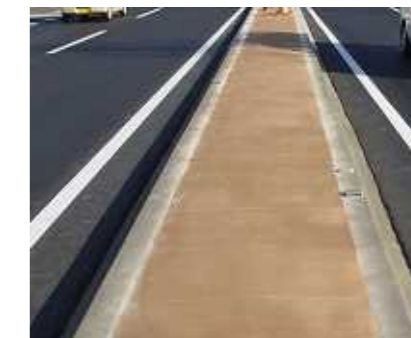
ロータリー C 案

土を固めた舗装による修景

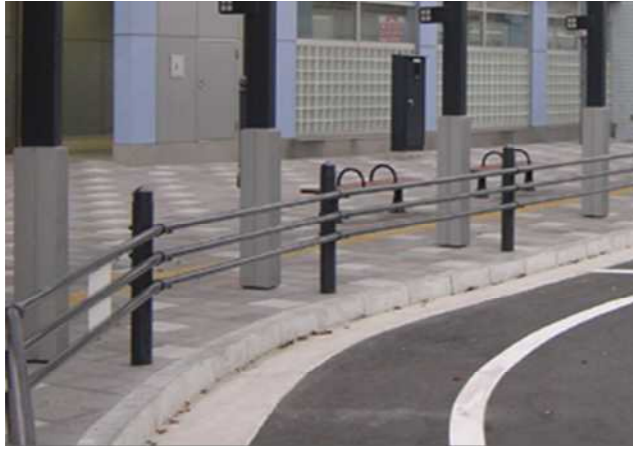
シェルターの色と柵のポールの色を合わせた統一感のある防護柵の事例。

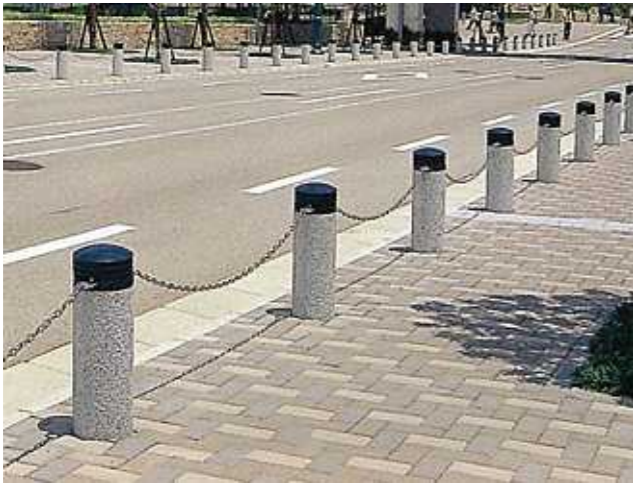
石目調のポールと鎖による防護柵の事例。

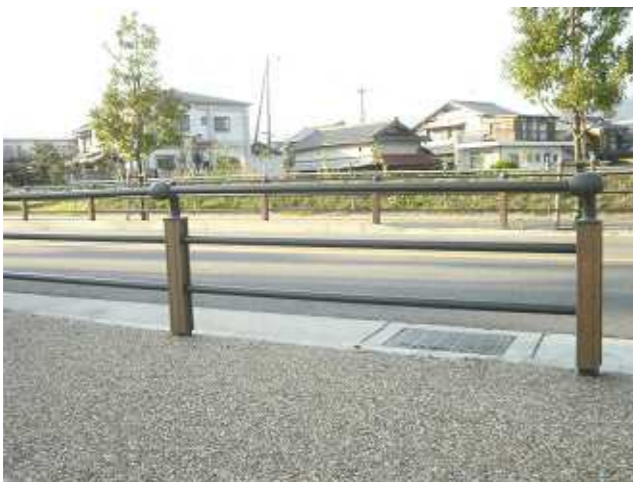
箕面市小野原西地区の事例
ポールに木板をはり、防護柵の高質化をはかっている。

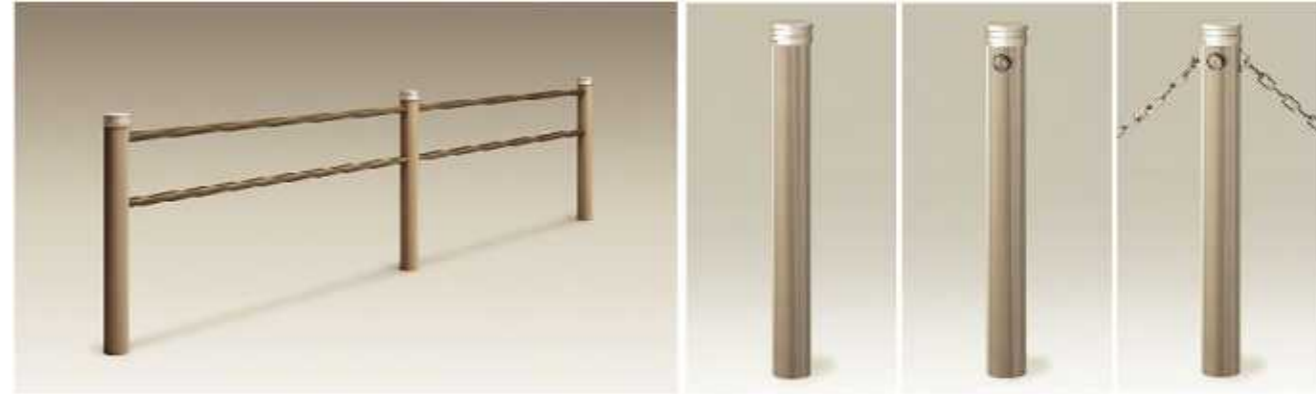
A 案

支 柱：102×H815 アルミ押出型材
アルマイト仕上（ダークステン）
ビーム：34×t2.3 鋼管
亜鉛メッキ合成樹脂塗装（チャコールグレー）
キャップ：アルミ合金鋳物 合成樹脂焼付塗装（シルバー）

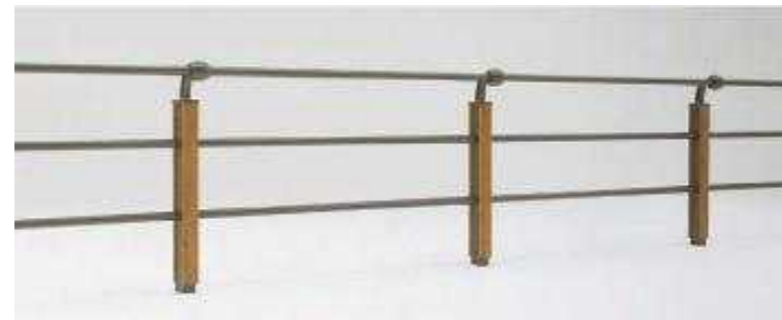
C 案

支 柱：70 × t2.3 アルミ型材
ビーム：42.7×t2.5 アルミ型材
化粧材：木粉入り高密度ポリエチレン樹脂
w90
